Denkmalpflegerischer Werteplan Gesamtanlage Sasbachwalden Ortsmitte

Sasbachwalden, Ortenaukreis

Gesamtanlage gemäß § 19 DSchG

**DENKMALPFLEGERISCHER WERTEPLAN
GESAMTANLAGE Sasbachwalden**

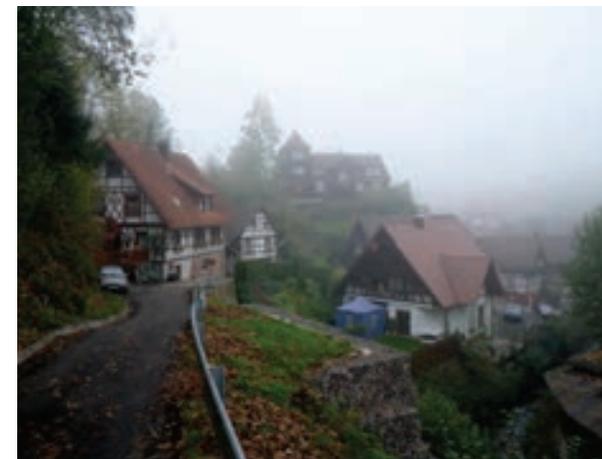
Ansicht von S

Eingeschossiges Fachwerkhaus mit Kniestock in Hanglage auf massivem, niedrigem Kellersockel, Wohnteil mit talwärts ausgerichtetem Fachwerkgiebel und zwei Wetterdächern, der Ökonomie teil ist mit verbrettertem Giebel zur Hangseite ausgerichtet, Satteldach, am Kellereingang 1844 datiert.

Das langgestreckte Quereinhaus befindet sich am Beginn des "Altenrains" inmitten von Streuobstwiesen oberhalb des Dorfkernes. Es ist in seiner überwiegend unveränderten Form und seiner solitären Lage ein Dokument für die ortstypische Bauweise und von Einzelhöfen gekennzeichnete Kulturlandschaft, in die Sasbachwalden eingebettet ist.

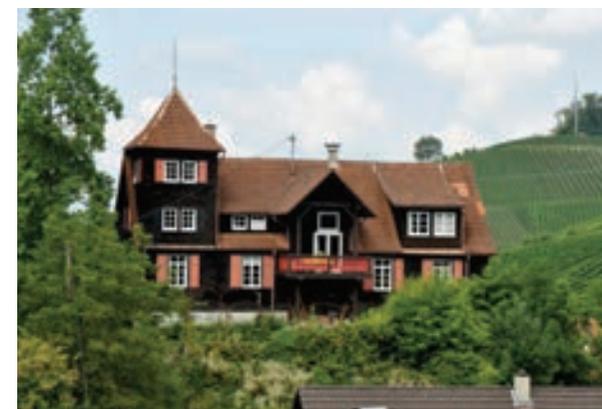
Ansicht von SO

Am Hohacker 1 *Einhaus*

Ehem. Quereinhaus, sog. Hundehof, eingeschossiger Satteldachbau in Hanglage auf hohem, massivem Kellergeschoss, darüber Obergeschoss und Kniestock in Fachwerkbauweise, verbretterter Giebel, das Gebäude ist an der südöstlichen Längsseite über eine Steintreppe aus rotem Buntsandstein erschlossen; 19. Jh. mit Veränderungen durch jüngere Anbauten an der Nordwestseite des Gebäudes.

Das Gebäude ist ein für das Ortsbild typischer Fachwerkbau und hat dokumentarischen Wert, indem es die ehemals landwirtschaftlich dominierte Gebäude- und Sozialstruktur veranschaulicht. Darüber hinaus ist es für die Erweiterungen des Siedlungsbereichs im Bereich "Am Werth" im 19. Jh. von exemplarischer Bedeutung.

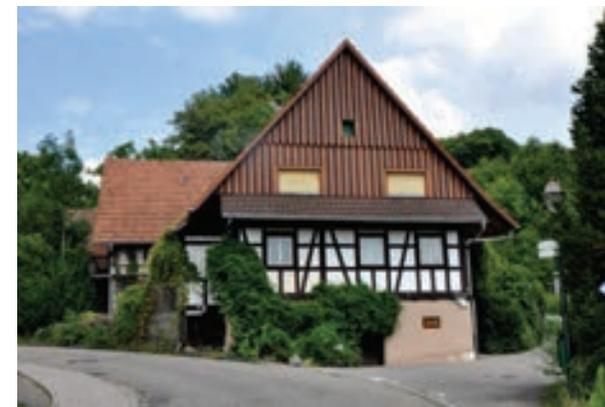
Ansicht von W

Am Werth Straße

Südöstlich des Brandbachs von der Talstraße ausgehende Straße in ansteigendem Gelände, die der Topographie folgend nach Norden zum Siedlungsareal "Untere Langert" abknickt und mehrere, von weitläufigen Freiflächen umgebene Siedlungsgebiete miteinander verbindet. Die Bebauung ist geprägt von der Siedlungserweiterung Mitte des 19. Jhs. mit angrenzenden, bis heute als Obstwiesen genutzten Freiflächen. Unterhalb der Abzweigung zum "Hundeberg" Siedlungsgebiet der 1950er Jahre, im Westen Gebäudekomplex der ehem. Kliniken Dr. Wagner, im Norden Einzelhöfe des 18. Jhs., in Teilen von Rebland und Obstwiesen umgeben.

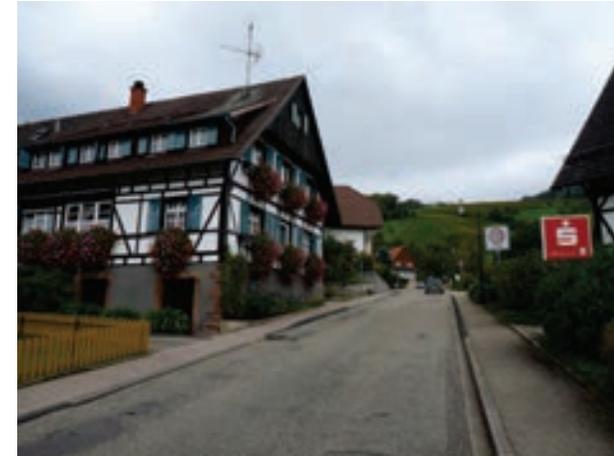
Ansicht nach O

Ehem. Schmiede, zweigeschossiges, traufständiges Wohnhaus auf hohem, massivem Erdgeschoss, verputzt, darüber Obergeschoss und vorkragender Giebel in Fachwerkbauweise mit Rauten und "Männern" als Zierformen, Satteldach; Anfang 20. Jh. mit nachträglichem Ausbau des Ladengeschäftes im Erdgeschoss.

Das Gebäude befindet sich in städtebaulich hervorgehobener Lage innerhalb der Straßenkurve, wo die Talstraße den Brandbach überquert und von Nordwest nach Südosten abknickt, und ist als markanter Bestandteil des historischen Ortsgefüges erhaltenswert. Es ist ein Beispiel für die Verdichtungen des Siedlungsbereiches im frühen 20. Jh. sowie die in Sasbachwalden gepflegte Fachwerkbautradition.

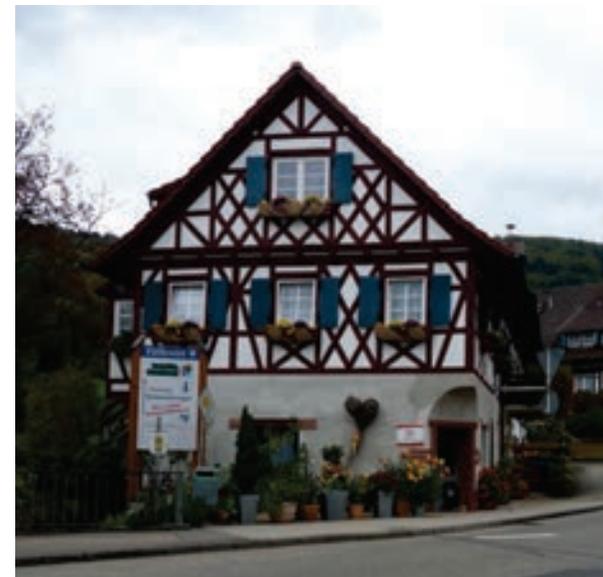
Ansicht von W

Eingeschossiges, giebelständiges Wohnhaus in Hanglage auf massivem, verputztem Kellergeschoss mit Eckquadern aus rotem Sandstein, Kellergeschoss talwärts mit zwei zweiflügeligen Holztüren, straßenseitig mit Kellerluken, darüber Obergeschoss, Kniestock und Giebel in Fachwerkbauweise, verbretterter Dachspitz, Satteldach mit Schleppegauben; 19. Jh., nachträglicher Einbau einer breiten Schleppegaupe, jüngere Fenstereinbauten an der westlichen Längsseite, starke Veränderung durch rückseitigen Anbau, der den ehemaligen Ökonomieteil ersetzt hat.

Das Gebäude ist ein für das Ortsbild typischer Fachwerkbau. Es veranschaulicht die Erweiterungen des Siedlungsbereichs "Am Werth" im 19. Jh. und ist damit ein Hinweis auf das Ortswachstum in dieser Zeit.

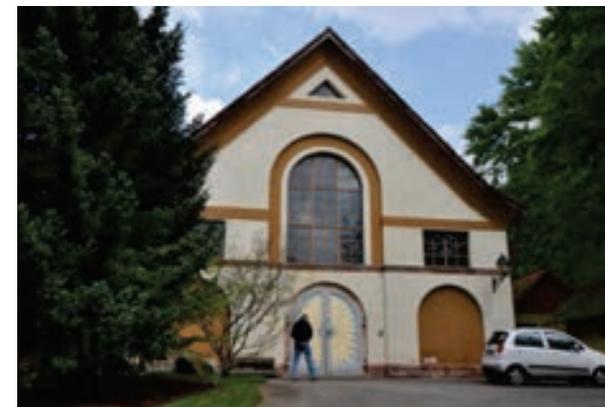
Ansicht von W

Das Wasserkraftwerk wurde von dem Architekten Hermann Alker entworfen, im Innern ist die technische Einrichtung mit Maschinenausstattung (u.a. Turbine und Dynamo) erhalten. Ein Stauweiher mit Staumauer befindet sich in der Brandmatt, von dort aus führt eine 3 km lange Druckleitung zum Kraftwerk.

Das Wasserkraftwerk ist in seiner qualitätvollen, äußeren Gestaltung ein aussagekräftiges Dokument für die Architektur im Ingenieurbau des frühen 20. Jhs. und darüber hinaus mit seiner technischen Einrichtung ein Zeugnis für die Fortschritte in der Energieversorgung der Region.

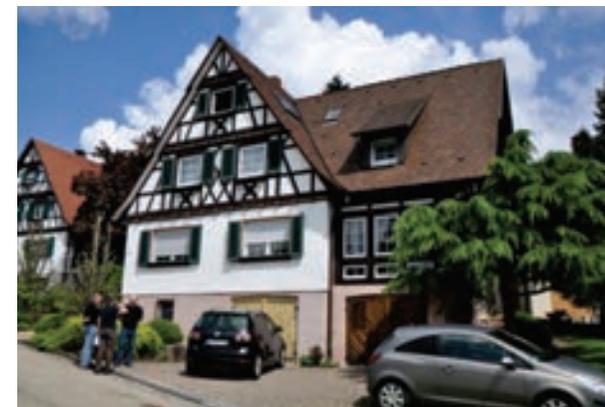
Ansicht von W

Das Gebäude wurde vom Architekten Heinrich Wolf aus Sasbachwalden entworfen.

Es greift die in den 1950er Jahren in Sasbachwalden besonders gepflegte Bautradition der Fachwerkhäuser auf und hat somit dokumentarischen Wert für die Dorfentwicklung und Dorfgestalt dieser Zeit. Es veranschaulicht die Siedlungserweiterungen mit Wohnvierteln der 1950er Jahre und die damit einhergehende Veränderung der Gebäude- und Sozialstruktur des nicht mehr vordergründig landwirtschaftlich geprägten Ortes.

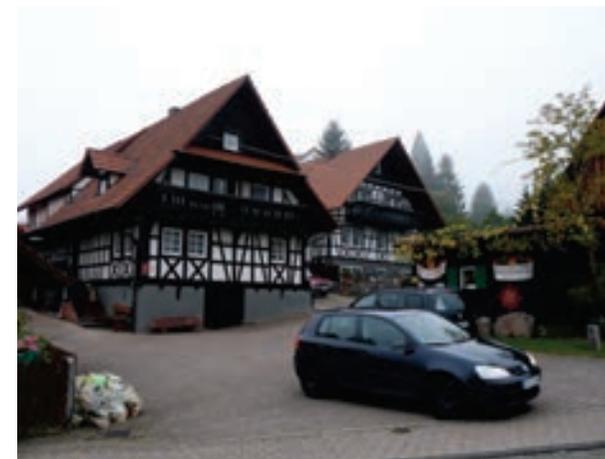
Ansicht von SO

Gehöft mit eingeschossigem, giebelständigem Wohnhaus in Hanglage auf massivem, verputztem Kellergeschoss, darüber Obergeschoss, Kniestock und Giebel in Fachwerkbauweise mit einfachen Zierformen, Giebel mit verbrettertem Dachspitz und Wetterdach, Gebäude ist an südwestlicher Längsseite über eine zweiläufige Treppe erschlossen, Satteldach mit Giebelgaube; erste Hälfte 19. Jh., Ende 20. Jh. Balkonanbau im Giebelgeschoss; dazugehörig ist eine verbretterte Scheune mit Satteldach; starke Veränderungen durch rückseitigen Neubau, der in den Bestand hineingreift.

Das Gehöft ist ein für das Ortsbild typisches Ensemble, das die ehemals landwirtschaftlich dominierte Gebäude- und Sozialstruktur veranschaulicht. Darüber hinaus ist es für die Erweiterungen des Siedlungsbereichs "Am Werth" im 19. Jh. von exemplarischem Wert.

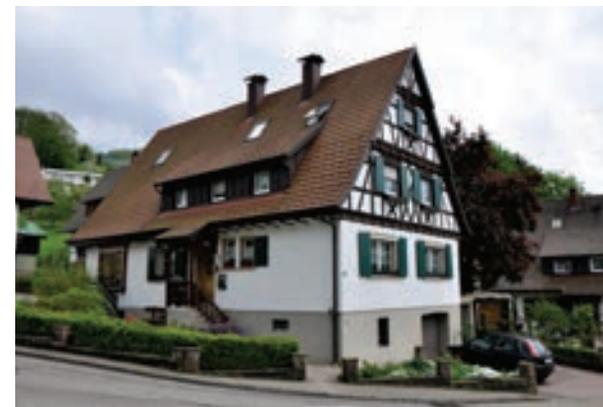
Ansicht von W

Das Gebäude wurde vom Architekten Heinrich Wolf aus Sasbachwalden entworfen.

Es greift die in den 1950er Jahren in Sasbachwalden besonders gepflegte Bautradition der Fachwerkhäuser auf und hat somit exemplarischen Wert für die Dorfentwicklung und Dorfgestalt. Das Wohnhaus mit Garageneinbau veranschaulicht die Siedlungserweiterungen mit Wohnvierteln der 1950er Jahre und die damit einhergehende Veränderung der Gebäude- und Sozialstruktur des nicht mehr vordergründig landwirtschaftlich geprägten Ortes sowie auch die zunehmende Automobilisierung.

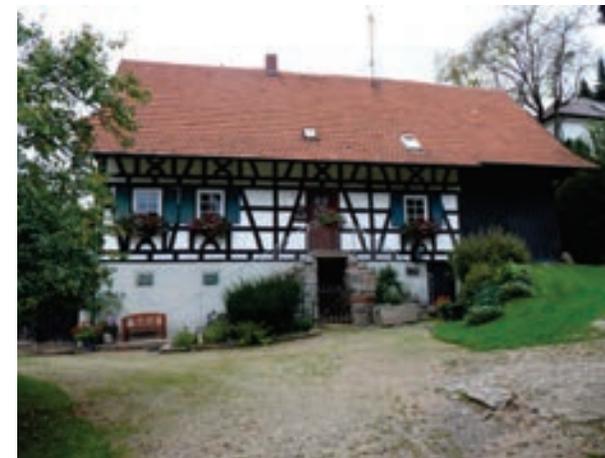
Ansicht von O

Eingeschossiges, von der Straße zurückversetztes Einhaus in Hanglage auf massivem, verputztem Kellergeschoss mit Kellerluken, Obergeschoss, Kniestock und Giebel in Fachwerkbauweise mit geschweiften Andreaskreuzen als Zierformen, an der nördlichen Schmalseite schließt der verbretterte Ökonomieteil an, das Gebäude ist über eine zweiläufige Natursteintreppe erschlossen, an westlicher Längsseite verbretterte Laube mit Schleppdach, Südgiebel mit Wetterdach; 18. Jh., durch talseitigen Garagenanbau mit Balkonaufbau verändert.

Das für das Ortsbild typische Fachwerkgebäude befindet sich am Rand von Streuobstwiesen und Rebhängen oberhalb des Dorfkernes. Es ist ein aussagekräftiges Beispiel für die von Einzelhöfen gekennzeichnete Kulturlandschaft, in die Sasbachwalden eingebettet ist und veranschaulicht die ehemals landwirtschaftlich dominierte Gebäude- und Sozialstruktur.

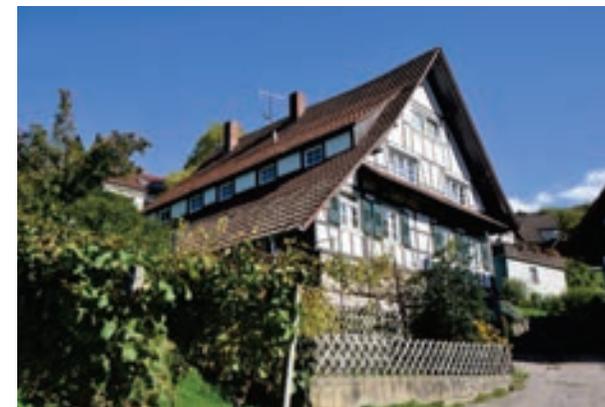
Ansicht von SW

Eingeschossiges, von der Straße zurückversetztes Wohnhaus in Hanglage auf massivem, verputztem Kellergeschoss, darüber Obergeschoss, Kniestock und Giebel in Fachwerkbauweise mit geschweiften Andreaskreuzen als Zierformen, Südgiebel mit Wetterdach, Gebäude ist an der östlichen Längsseite über eine einläufige Natursteintreppe erschlossen, an westlicher Längsseite Fachwerkanbau auf hohem Kellersockel mit Schleppehdach, Satteldach mit ostseitiger Giebelgaube und westseitiger Schleppehgaube, durch Inschrift am südwestlichen Eckständer 1755 datiert, in den 1920er Jahren u.a. durch Ausbau des Dachgeschosses verändert sowie durch einen späteren Garagenanbau an der nördlichen Schmalseite.

Das für das Ortsbild typische Fachwerkgebäude befindet sich am Rand von Streuobstwiesen und Rebhängen oberhalb des Dorfkernes und ist ein erhaltenswerter Bestandteil der Kulturlandschaft, in die Sasbachwalden eingebettet ist.

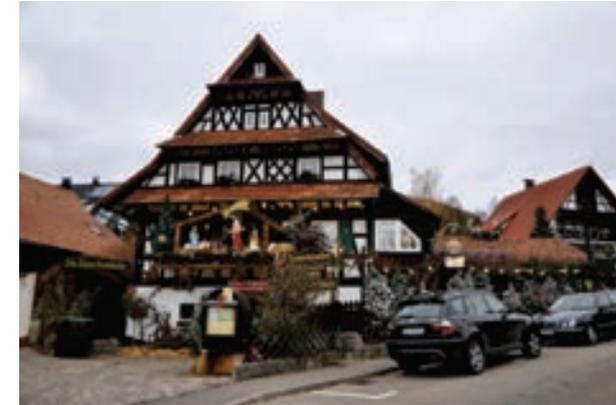
Ansicht von S

Eingeschossiges Weinküferhaus mit Scheune in Hanglage auf massivem Kellergeschoss mit rundbogigem Kellertor, darüber Fachwerkkonstruktion mit Kniestock und Rauten als einfache Zierformen, südwestlicher Giebel mit drei Wetterdächern, Satteldach mit Schlepplgauben, Gebäude ist an den beiden Längsseiten erschlossen- straßenseitig über verbretterten Laubengang, hofseitig über doppelläufige Treppe; am südwestlichen Eckständer 1780 datiert, in den 1990er Jahren Einbau eines Gastronomiebetriebes mit Erweiterung des nordöstlichen Scheunenbaus; hofseitig Scheunengebäude aus dem 19. Jh.

Der stattliche, für das Ortsbild typische Fachwerkbau ist ein frühes Dokument für die Herausbildung eines Ortskernes entlang der Talstraße und ihren Ausfallstraßen und aufgrund seines Baualters innerhalb der Gesamtanlage von geschichtlicher Bedeutung. Mit seinen angrenzenden Scheunenbauten veranschaulicht es die ehemals landwirtschaftlich dominierte Gebäude- und Sozialstruktur.

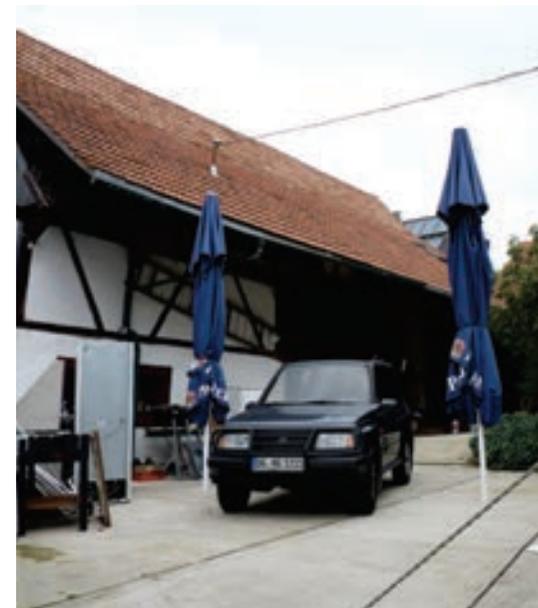
Ansicht von SO

Eingeschossiges Weinküferhaus mit Scheune in Hanglage auf massivem Kellergeschoss mit rundbogigem Kellertor, darüber Fachwerkkonstruktion mit Kniestock und Rauten als einfachen Zierformen, südwestlicher Giebel mit drei Wetterdächern, Satteldach mit Schleppläuben, Gebäude ist an den beiden Längsseiten erschlossen- straßenseitig über verbretterten Laubengang, hofseitig über doppelläufige Treppe; am südwestlichen Eckständer 1780 datiert, in den 1990er Jahren Einbau eines Gastronomiebetriebes mit Erweiterung des nordöstlichen Scheunenanbaus; hofseitig Scheunengebäude aus dem 19. Jh.

Der stattliche, für das Ortsbild typische Fachwerkbau ist ein frühes Dokument für die Herausbildung eines Ortskerns entlang der Talstraße und ihren Ausfallstraßen und aufgrund seines Baualters innerhalb der Gesamtanlage von geschichtlicher Bedeutung. Mit seinen angrenzenden Scheunenbauten veranschaulicht es die ehemals landwirtschaftlich dominierte Gebäude- und Sozialstruktur.

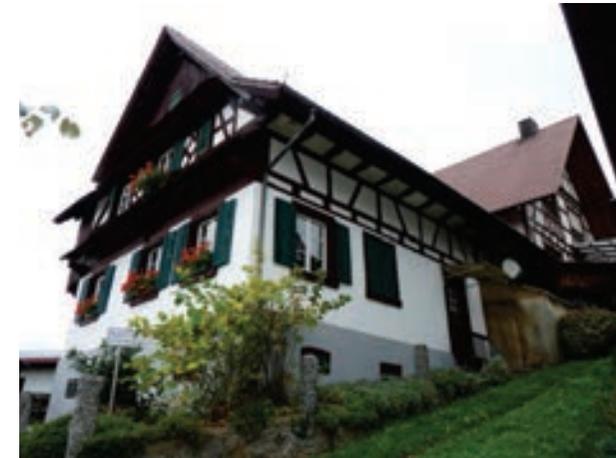
Ansicht von S

Eingeschossiges, traufständiges, von der Bachmatt zurückversetztes Wohnhaus in Hanglage auf massivem Kellergeschoss mit Rundbogentor, Obergeschoss verputztes Fachwerk, darüber Kniestock und Giebel in Fachwerk, Giebel mit Wetterdächern und verbrettertem Dachspitz, Erschließung an südöstlicher Längsseite über Eingangstreppe, Satteldach, an nordwestlicher Seite hölzerner Erweiterungsbau; 1839 am Kellereingang datiert, der ehem. Ökonomieteil wurde durch Neubau ersetzt; an nordöstlicher Seite zweigeschossiges, das Hofgelände abschließendes Wohnhaus, massives, verputztes Erdgeschoss, darüber Zierfachwerk, im Obergeschoss nach Südwesten ausgerichteter Laubengang, Satteldach mit Schleppgaube, 20. Jh.

Das Wohnhaus ist ein für das Ortsbild typischer Fachwerkbau und ein Beispiel für die Herausbildung eines straßendorfartigen Ortskernes entlang der Talstraße und ihren Ausfallstraßen im 19. Jh. Darüber hinaus hat das jüngere Wohnhaus für die in Sasbachwalden gepflegte Tradition der Fachwerkbauweise exemplarischen Wert.

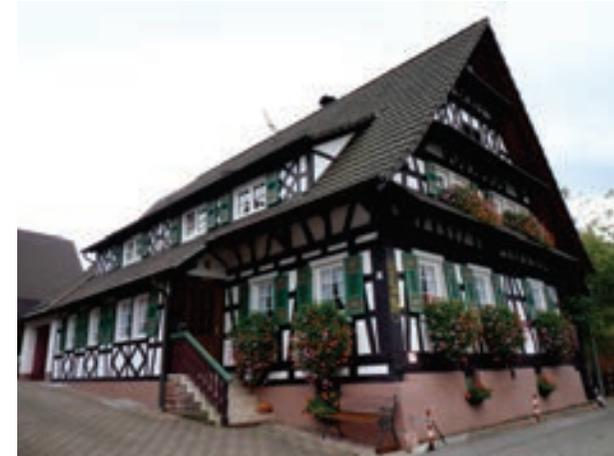
Ansicht von N

Eingeschossiges, giebelständiges Wohnhaus in leicht abfallendem Gelände auf niedrigem massivem, glatt verputztem Kellersockel, darüber Obergeschoss, Kniestock und Giebel in Fachwerkbauweise mit einfachen Zierformen, Geschossunterteilung durch profilierte Holzgesimse, Eingang über einläufige Treppe an nordöstlicher Längsseite, an südwestlicher Längsseite straßenseitiger Giebel mit drei Wetterdächern, Satteldach mit Schlepphauben; an Eckständer 1764 datiert, in den 1970er Jahren Anbau mit Windfang, Laufgang sowie Ausbau des Dachgeschosses mit großer Schlepphaube. Der ehemalige Ökonomieteil wurde zu Wohnzwecken ausgebaut und in Teilen durch einen Garagenanbau ersetzt.

Das stattliche Gebäude des 18. Jhs. ist ein für das Ortsbild typischer Bau und veranschaulicht sowohl die historische Gebäude- und Sozialstruktur als auch dessen Transformation im 20. Jh. in traditioneller Formensprache. Darüber hinaus ist es ein frühes Beispiel für die Herausbildung eines straßendorfartigen Ortskernes entlang der Talstraße und ihren Ausfallstraßen.

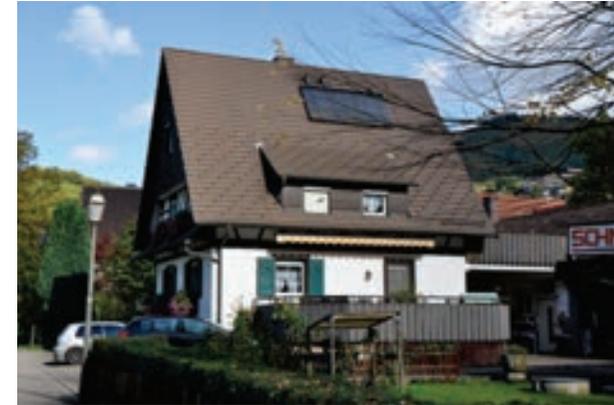
Ansicht von S

Das Gebäude wurde vom Architekten Heinrich Wolf aus Sasbachwalden entworfen.

Es greift die in den 1950er Jahren in Sasbachwalden besonders gepflegte Bautradition der Fachwerkhäuser auf und hat somit exemplarischen Wert für die Dorfentwicklung und Dorfgestalt. Als Bestandteil der Siedlungserweiterungen mit Wohnvierteln der 1950er Jahre veranschaulicht es die damit einhergehende Veränderung der Gebäude- und Sozialstruktur des nicht mehr vordergründig landwirtschaftlich geprägten Ortes.

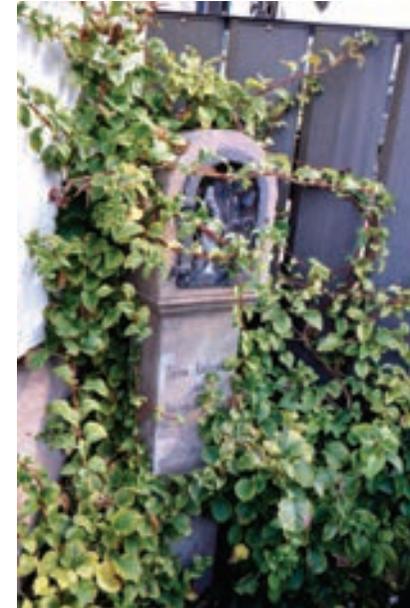
Ansicht von W

Bildstock aus rotem Sandstein mit abgerundeter Laterne und vergitterter Nische, Inschrift zum Andenken an Anton Büchele von Ringelbach, datiert 1871.

Als aussagekräftiges Zeugnis der Volksfrömmigkeit hat der Bildstock dokumentarischen Wert.

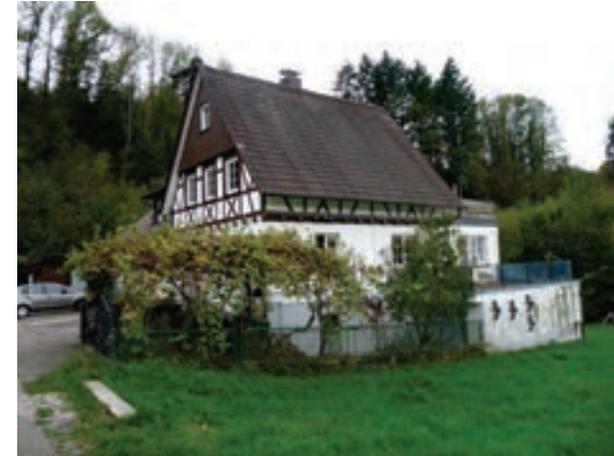
Ansicht von NO

Engelweg 10 Wohnhaus

Eingeschossiges, giebelständiges Wohnhaus auf niedrigem, verputztem Kellersockel, darüber verputztes Obergeschoss, über umlaufende Konsolen leicht vorkragender Kniestock und Giebel in Fachwerkbauweise mit einfachen Zierformen, straßenseitiger Giebel mit verbrettertem Dachspitz, Gebäude ist straßenseitig über eine Eingangstreppe aus Sandstein erschlossen, Satteldach mit Schleppegauben; 1950er Jahre mit späteren Veränderungen durch umfassende Anbauten und Erweiterungen, wie dem an die südwestliche Längsseite anschließenden Neubau.

Das Gebäude wurde vom Architekten Heinrich Wolf aus Sasbachwalden entworfen.

Das Wohnhaus greift die in den 1950er Jahren in Sasbachwalden besonders gepflegte Bautradition der Fachwerkhäuser auf und ist ein sprechender Hinweis auf die Dorfentwicklung und Dorfgestalt dieser Zeit. Es ist Bestandteil der Siedlungserweiterungen mit Wohnvierteln der 1950er Jahre und veranschaulicht die damit einhergehende Veränderung der Gebäude- und Sozialstruktur des nicht mehr vordergründig landwirtschaftlich geprägten Ortes.

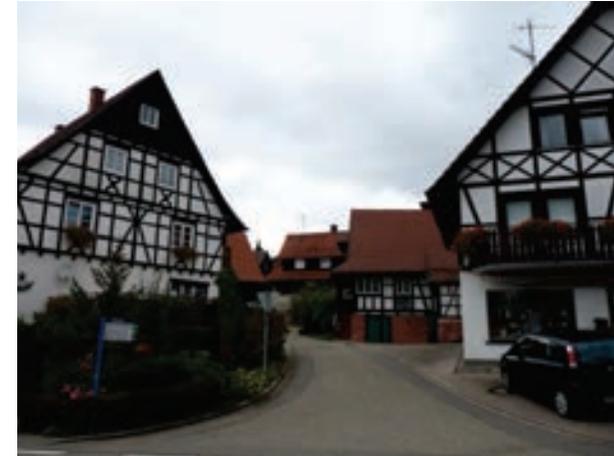
Ansicht von S

Guthaltweg Straße

Am westlichen Dorfeingang von der Talstraße nach Norden abzweigende Straße, die im ansteigenden Gelände der Topographie folgend in Richtung der bereits im 19. Jh. intensiv als Weinbaufläche genutzten Gewanne Guthelt und Armenberg führt. Im südlichen Abschnitt lockerer Zusammenhang von Gebäuden des 19. Jhs., die dem ansteigenden Gelände entsprechend ausgerichtet sind und an denen sich in Teilen die ehemals landwirtschaftlich geprägte Gebäude- und Sozialstruktur ablesen lässt.

Die Bezeichnung "Guthaltweg" leitet sich vom Gewannnamen Guthelt (= Gute Halde) ab und nimmt auf die Topographie und das angrenzende, für die landwirtschaftliche Nutzung geeignete Gelände Bezug.

An der Bebauungsstruktur mit Gebäuden des 19. Jhs. lässt sich die Herausbildung eines straßendorfähnlichen Kerns nahe der Talstraße ablesen, weshalb dem Guthaltweg Bedeutung für die Gesamtanlage zukommt. Darüber hinaus markiert er die nordwestliche Ortsgrenze von Sasbachwalden im Übergang zu den landwirtschaftlich genutzten Flächen, dessen Grundstruktur aus dem 19. Jh. erhalten ist.

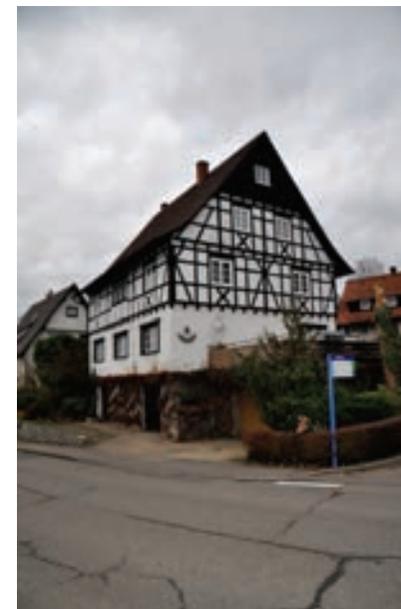
Ansicht von S

Guthaltweg 3 Winkelgehöft

Winkelgehöft mit zweigeschossigem, traufseitigem Wohnhaus in Hanglage auf hohem, massivem Kellergeschoss, verputztes Erdgeschoss mit Wandbild mit Rebstock und Spruchband an der südwestlichen Straßenseite, darüber Fachwerkbauweise mit leicht vorkragendem Ober- und Giebelgeschoss, Zierformen mit Rauten, "Männern" und geschweiften Andreaskreuzen, Giebel mit verbrettertem Dachspitz, Satteldach mit Schleppegauben, am Eckständler 1959 datiert; zu dem Winkelgehöft gehört ein sich rechtwinkelig anschließender, teilweise verbretterter Ökonomieteil mit Satteldach, wohl aus der gleichen Bauzeit.

Das Winkelgehöft veranschaulicht die ehemals landwirtschaftlich dominierte Gebäude- und Sozialstruktur, die bis in die 1950er Jahre fortlebt. Darüber hinaus greift das in markanter Lage stehende Wohnhaus die in den 1950er Jahren in Sasbachwalden besonders gepflegte Bautradition der Fachwerkhäuser auf und hat somit exemplarischen Wert für die Dorfgestalt.

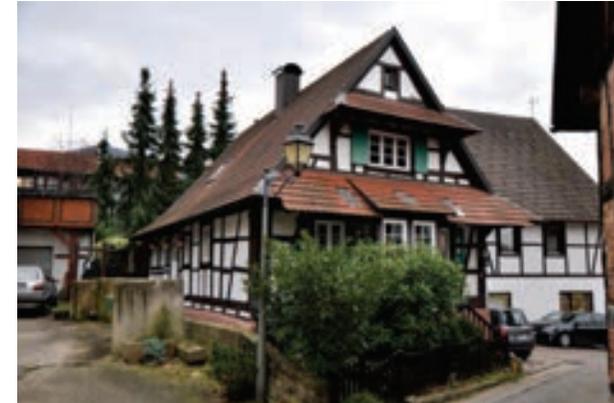
Ansicht von NW

Guthaltweg 4

Eingeschossiges, giebelständiges Einhaus in Hanglage auf massivem, verputztem Kellergeschoss mit eingeritzten Fugen, Obergeschoss und Giebel in Fachwerkbauweise, straßenseitiger Giebel mit zwei Wetterdächern, Satteldach, Gebäude ist straßenseitig über eine einläufige Treppe aus rotem Sandstein erschlossen, an der südlichen Längsseite massiver Anbau mit aufgemaltem Fachwerk und Schleppehdach; 1. Hälfte 19. Jh., an südwestlichem Eckständer durch einen nachträglichen Fenstereinbau beschädigte Inschrift mit Datierung, Ende 20. Jh. durch Windfang und Fenstereinbauten verändert.

Das Fachwerkgebäude ist ein für das Ortsbild typischer Bau und Zeugnis für die Herausbildung eines straßendorfartigen Ortskernes, der im 19. Jh. entlang der Talstraße und ihren Ausfallstraßen wie dem Guthaltweg entstanden ist.

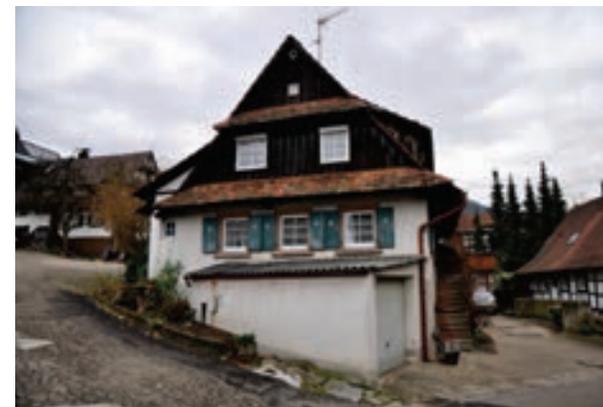
Ansicht von W

Guthaltweg 6 Wohnhaus

Eingeschossiges, giebelständiges Wohnhaus in Hanglage auf hohem Kellergeschoss mit Kellerluken und nachträglichem Garageneinbau, massive Bauweise, verputztes Keller- und Obergeschoss, Giebel in Fachwerkbauweise, heute verbrettert mit zwei Wetterdächern, Gebäude ist über eine einläufige Treppe mit roten Sandsteinstufen erschlossen, Satteldach mit Schleppegauben; 1868 datiert, in den 1960er Jahren straßenseitig nachträglicher Garagenanbau, weitere Umbauten im Kellergeschoss mit Garageneinbau, das Gebäude wurde Ende das 20. Jhs. durch den Anbau eines Wohnhauses mit Garage und Balkonaufbau erweitert.

Wenn auch durch Umbauten stark verändert, so lässt sich in der Lage und in der Grundrissdisposition noch das ursprüngliche Gebäude ablesen. Das Kerngebäude ist ein für das Ortsbild typischer Bau und veranschaulicht die Herausbildung eines straßendorfartigen Ortskernes, der im 19. Jh. entlang der Talstraße und ihren Ausfallstraßen wie dem Guthaltweg entstanden ist.

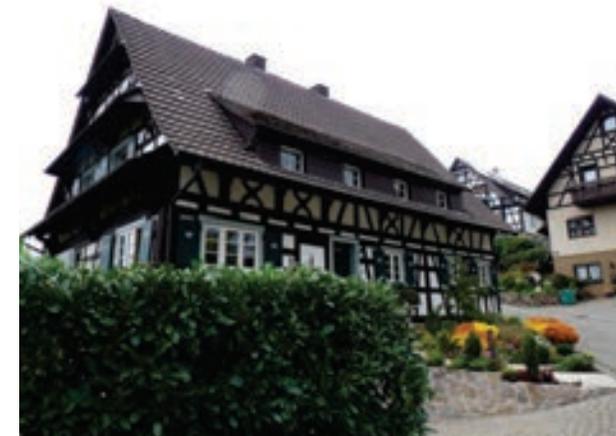
Ansicht von SO

Guthaltweg 7
Wohnhaus

Eingeschossiges, traufständiges Wohnhaus in Hanglage auf massivem Kellergeschoss, darüber Fachwerkkonstruktion, im Kniestock mit umlaufendem, profiliertem Holzgesims und geschweiften Andreaskreuzen, talseitig Giebel mit drei Wetterdächern, rückseitiger Laubengang mit Schleppdach, Satteldach mit Schleppgaube, am südlichen Eckständer 1749 datiert.

Das stattliche Fachwerkgebäude ist für das Ortsbild charakterisierend und ihm kommt aufgrund seiner qualitätvollen Gestaltung ein hoher dokumentarischer Wert für das Bauen in Fachwerk im 18. Jh. zu. Darüber hinaus hat es aufgrund seines Baualters geschichtliche Bedeutung innerhalb der Gesamtanlage.

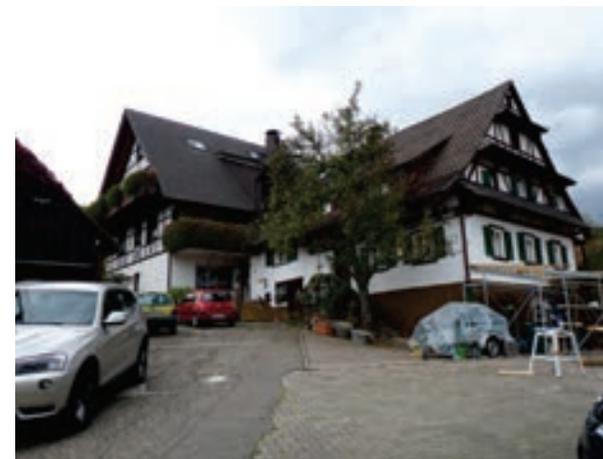
Ansicht von W

Guthaltweg 8 Wohnhaus

Eingeschossiges, vom Guthaltweg leicht zurückversetztes Wohnhaus in Hanglage, auf massivem Kellergeschoss mit rundbogiger Toröffnung, verputztes Obergeschoss, Kniestock und Giebel in Fachwerkbauweise, Giebelseite mit drei Wetterdächern, Gebäude ist an nordwestlicher Längsseite über eine zweiläufige Treppe erschlossen, Satteldach mit Schleppegauen; über Kellertor 1852 datiert, umfassende Veränderungen durch den rechtwinkelig anschließenden Wohnhausanbau aus den späten 1970er Jahren, der den Ökonomieteil ersetzt hat.

Wenn das Gebäude auch durch den späteren Anbau stark verändert worden ist, so ist der Kernbau für das Ortsbild charakteristisch und veranschaulicht mit der Hofanlage und der angrenzenden Scheune die ehemals landwirtschaftlich dominierte Gebäude- und Sozialstruktur. Darüber hinaus ist es ein Beispiel für die Herausbildung eines straßendorfartigen Ortskernes, der im 19. Jh. entlang der Talstraße und ihren Ausfallstraßen wie dem Guthaltweg entstanden ist.

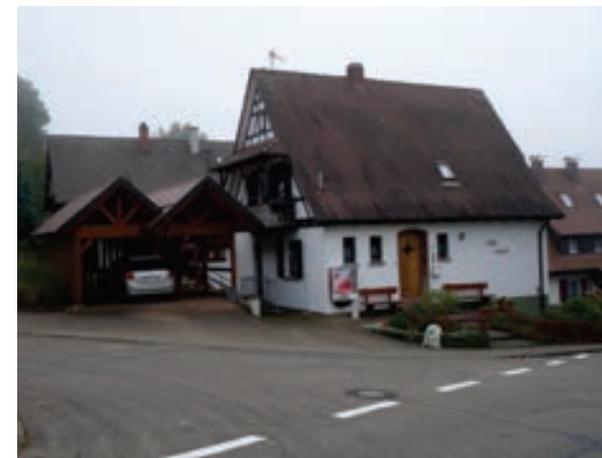
Ansicht von NO

Hundeberg 2

Eingeschossiges, giebelständiges Wohnhaus in Hanglage auf farbig abgesetztem Kellergeschoss mit Garagentor, Keller- und Obergeschoss massiv, verputzt, darüber Fachwerkgiebel mit leicht vorspringenden Giebelgeschossen über farbig gefassten Konsolen, an Südseite rechtwinkelig anschließender Gebäudeteil, Satteldach mit Traufkasten, Mitte 20. Jh.

Das Gebäude greift die in den 1950er Jahren in Sasbachwalden besonders gepflegte Bautradition der Fachwerkhäuser auf und ist ein charakteristisches Beispiel für die Dorfentwicklung und Dorfgestalt dieser Zeit. Das Wohnhaus mit Garageneinbau veranschaulicht die zunehmende Automobilisierung und ist Bestandteil der Siedlungserweiterungen mit Wohnvierteln der 1950er Jahre und der damit einhergehenden Veränderung der Gebäude- und Sozialstruktur des nicht mehr vordergründig landwirtschaftlich geprägten Ortes.

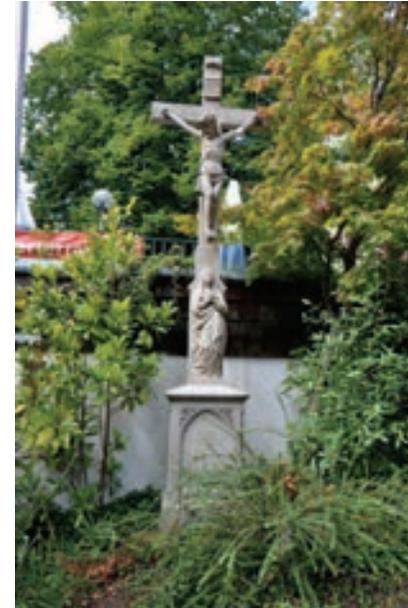
Ansicht von O

Kirchweg
Wegkreuz

Steinernes Wegkreuz mit Korpus und trauernder Frauenfigur am Kreuzfuß, 19. Jh. Im Sockel neogotisch verziertes Inschriftenfeld. Darunter Stiftungsinschrift: Gestiftet von Ignaz Zink und Ehefrau Edwina Schmällzle / Andreas Zink und Ehefrau Helena Decker / 1874.

Als aussagekräftiges Zeugnis der Volksfrömmigkeit hat der Bildstock dokumentarischen Wert.

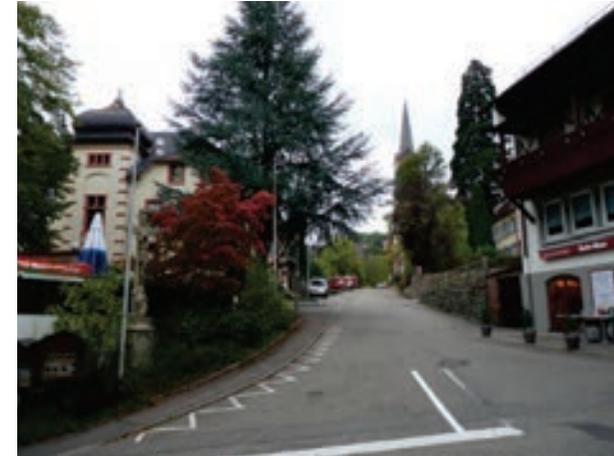
Ansicht von S

Kirchweg Straße

Von der Talstraße nach Norden hin abzweigende Straße, die im ansteigenden Gelände auf den Kirchberg führt und mehrere Gebäude des öffentlichen Lebens erschließt. Auf dem kleinen Plateau oberhalb des zum Langertbach steil abfallenden Geländes entstand Mitte des 19. Jhs. nach Genehmigung zur Errichtung einer Pfarrei das geistige Zentrum von Sasbachwalden mit Kirche, Pfarrhaus mit Pfarrgarten und Einfriedung sowie Gemeindehaus und angrenzender Gemeindewiese, der sog. "Klauswiese". In unmittelbarer Nachbarschaft wurde 1879/80 das ehem. Schulhaus und heutige Rathaus sowie der Schulerweiterungsbau und das heutige Schulhaus errichtet.

Dem Kirchweg kommt aufgrund seiner historischen Bebauungsstruktur mit Gebäuden des öffentlichen Lebens und als geistiges Zentrum für die Ortsgeschichte eine herausragende Bedeutung für die Gesamtanlage zu. Darüber hinaus besteht vom Plateau des Kirchbergs ein Sichtbezug in Richtung Rheinebene und zu den Rebhängen, die die Kulturlandschaft kennzeichnen, in die Sasbachwalden eingebettet ist.

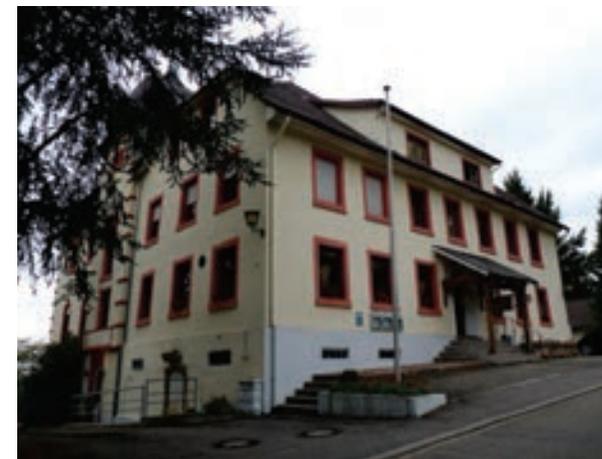
Ansicht von SO

Kirchweg 1

Zweigeschossiges, traufseitiges Wohn- und Geschäftshaus, ehem. Gasthaus "Zum Sternen", später "Adler", in Hanglage auf hohem Kellergeschoss, massive Bauweise, verputzt mit farbig gefasstem Fenstergewände, Krüppelwalmdach mit Schleppegauben, straßenseitig über Eingangstreppe erschlossen, an östlicher Seite rechtwinklig anschließender Gebäudeflügel, hier Fensterformen mit Verdachungen und Keilsteinen, leicht vorspringendes Treppenhaus mit Glockendach, 19. Jh.

Das Gasthaus ist ein prägender Bestandteil im unteren Bereich des Kirchwegs und als aufragender Baukörper mit seinem markanten Treppenhaus auch talseitig von der Talstraße gut sichtbar. Es ist eines der zahlreichen Wirtshausneubauten, die im 19. Jh. vermehrt im östlichen Abschnitt der Talstraße entstanden sind. Das Gasthaus ist ein Beispiel für das Erstarken des Tourismus seit dem 19. Jh. sowie der Wirtshaus- und Gastkultur in Sasbachwalden und somit von ortsgeschichtlicher Bedeutung.

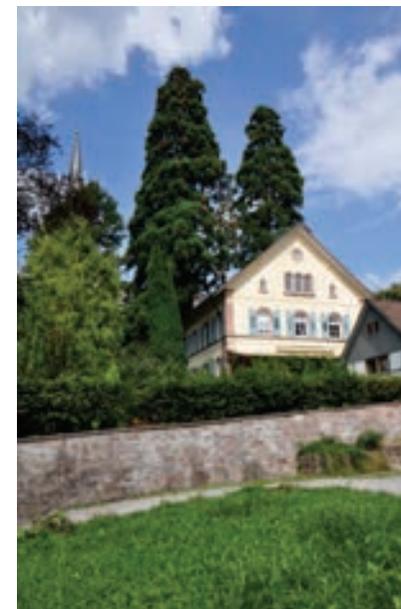
Ansicht von S

Kirchweg 2 Pfarrhaus

Zweigeschossiges, vom Kirchweg leicht zurückversetztes Pfarrhaus auf niedrigem Sandsteinsockel, massive, verputzte Bauweise, Eckquaderung, Gesimse, Fenster- und Türgewände aus rotem Sandstein, Satteldach, 1854 im historisierenden Rundbogenstil der Zeit erbaut; Einfriedungsmauer um das Grundstück auf der West- und Südseite aus Naturstein, gleichzeitig entstanden.

Der Pfarrhausbau im zeittypischen Rundbogenstil befindet sich auf einer Anhöhe nördlich der Talstraße unmittelbar neben der Kirche. Es hebt sich durch seine Nutzung und Einfriedung von der Umgebung ab und ist zusammen mit der Kirche prägender Bestandteil des Kirchwegs und der dortigen Verdichtung der Gebäude des öffentlichen Lebens um die Mitte des 19. Jhs. infolge des Kirchenbaus. Darüber hinaus hat es dokumentarischen Wert für die Kirchengeschichte von Sasbachwalden.

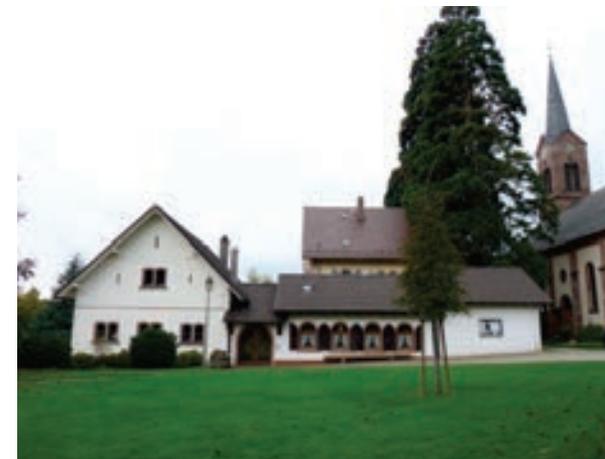
Ansicht von O

Kirchweg 2 (hinter) Gemeindehaus

Gemeindehaus Klausheim, eingeschossiges Gebäude, massiv, weiß verputzt, mit rundbogigen Fenster- und Türöffnungen und Einfassungen aus rotem Sandstein, Satteldach; über Eingangstür an Südseite nachträglich 1952 datiert, Erweiterungen durch Anbauten des 20. Jhs., die an der Nordseite rechtwinklig anschließen.

Das Gemeindehaus liegt südöstlich des Pfarrhauses und begrenzt dadurch das Areal um Pfarrhaus und Pfarrgarten und schließt somit an die rückwärtige Freifläche, die sog. Klauswiese, an. Neben seiner ortsbauhistorischen Bedeutung für die Herausbildung des Pfarr- und Kirchenareals ist das Gemeindehaus für die Kirchengeschichte von Sasbachwalden von Bedeutung.

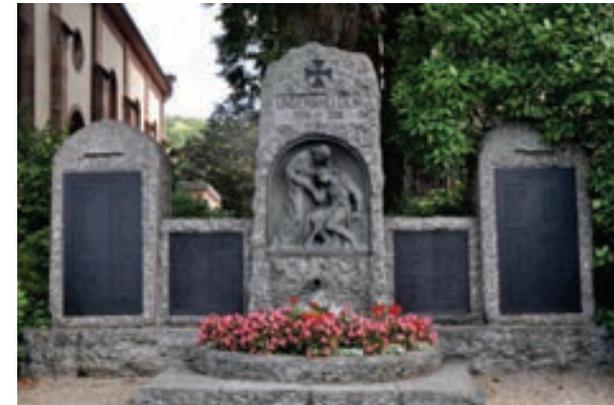
Ansicht von W

Kirchweg 2 (vor)
Gefallenendenkmal

Gefallenendenkmal, symmetrisch aus mittigem Gedenkstein und seitlichen Inschrifttafeln zusammengesetzt, in mittigem Stein segmentbogige Nische mit Christusrelief und sterbendem Soldaten, darüber Inschrift. Vor den Gedenksteinen eine breit gelagerte runde Beeteinfassung auf flachem, rechteckigem Sockel, 1925 errichtet, 1977 erweitert.

Das Denkmal ist ein charakteristisches Beispiel für ein Gefallenendenkmal der 1920er Jahre und hat dokumentarischen Wert für die Ortsgeschichte von Sasbachwalden.

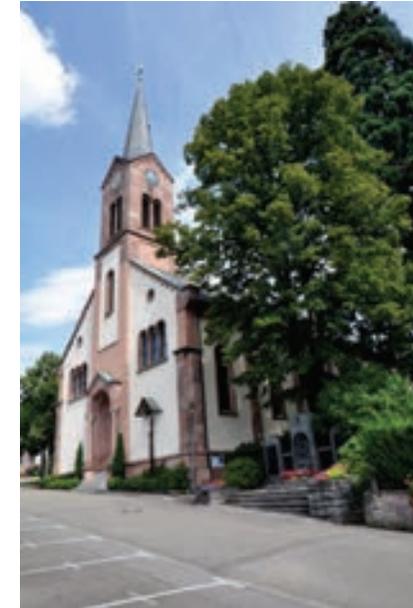
Ansicht von SW

Kirchweg 4

Katholische Pfarrkirche der Heiligen Dreifaltigkeit, Langhaus weiß verputzt mit Gliederung aus roten Buntsandsteinelementen: Kirchturm, Eckpilaster, Strebepfeiler, Fenstergewände und Portale aus Sandstein, Satteldach, 1842-1844 nach den Plänen des Rastatter Architekten Mors erbaut, 1971-74 Renovierungen.

Der neoromanische Saalbau hat auf seinem erhöhten Standort mit dem nach Westen ausgerichteten Turm einen hohen städtebaulichen Wert als vertikale Dominante im Ortsbild. Er ist zusammen mit dem Pfarrhaus prägender Bestandteil des namensgebenden Kirchwegs und der Initialbau für die dortige Verdichtung der Bebauung bzw. die Herausbildung eines Ortszentrums in der Mitte des 19. Jhs. Darüber hinaus hat er hohen dokumentarischen Wert für die Kirchengeschichte von Sasbachwalden.

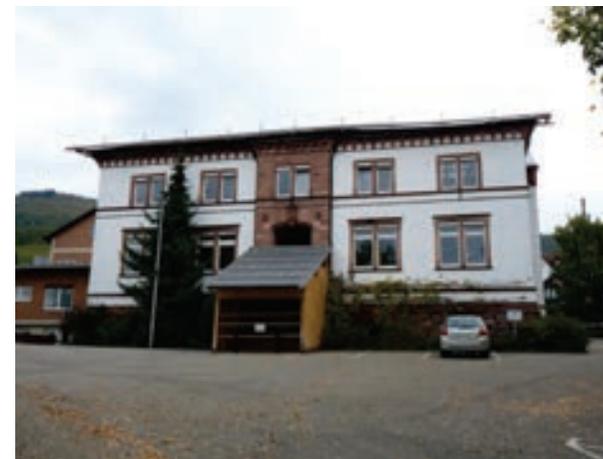
Ansicht von W

Kirchweg 6 Rathaus

Ehem. Schulhaus, heute Rathaus, zweigeschossiges Gebäude auf Kellergeschoss mit Buckelquadern aus Sandstein, darüber massive Obergeschosse, weiß verputzt mit Gliederungselementen aus rotem Sandstein wie der leicht vorspringenden Mittelachse mit Eingangsportal, Fenstereinfassungen, Geschossgesimse sowie dem Konsolfries unterhalb der Dachtraufe. Gebäude ist über eine Eingangstreppe erschlossen, flach geneigtes Walmdach; 1879/80 erbaut, 1964/65 an Ostseite anschließender Schulerweiterungsbau, 1971/72 Umbau und Rathausumnutzung, 2013 Rathausbrand mit Renovierungen und Umbauten.

Das ehem. Schulhaus befindet sich auf der Anhöhe nördlich der Pfarrkirche und bildet vor sich - vom Straßenraum zurückversetzt - einen größeren Platzraum aus. Es ist ein charakteristisches Beispiel für Schulhausbauten des 19. Jhs. und durch seine Umnutzung zum Rathaus aus ortsbauhistorischen Gründen von Bedeutung, sowie ein wichtiger Bestandteil der um die Mitte des 19. Jhs. mit dem Kirchenbau entstandenen neuen Ortsmitte.

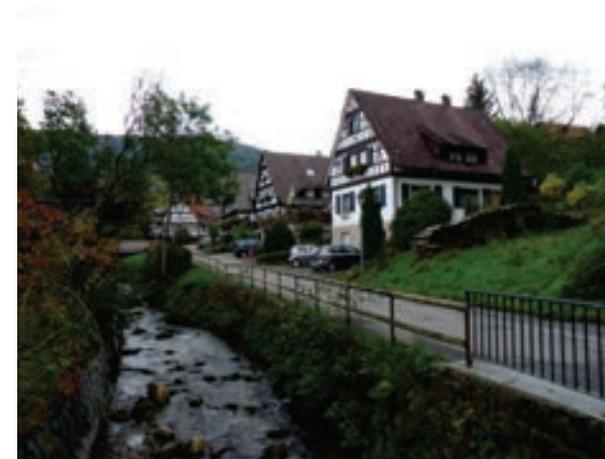
Ansicht nach O

Königsrainstraße Straße

Die Königsrainstraße zweigt vom östlichen Kernbereich der Talstraße ab, folgt dem Verlauf des Sasbaches bis zur Abzweigung des Engelweges und erschließt oberhalb der Talsstraße liegende Areale wie den Friedhof und das Siedlungsgebiet Büchelbach, wobei der Straßenverlauf der Topographie folgt. Im östlichen Abschnitt nahe der Talstraße Konzentration von Bauten des 18. und 19. Jhs., darunter auch das ehem. Rathaus von Sasbachwalden. Anschließend sehr geschlossen überlieferte Siedlungserweiterung mit Wohnhausbauten der 1950er Jahre mit für Sasbachwalden charakteristischen Fachwerkelementen.

Aufgrund der historischen und für die Ortsgeschichte bedeutenden Bebauungsstruktur nahe der Talstraße kommt der Königsrainstraße innerhalb der Gesamtanlage ein hoher Stellenwert zu. Darüber hinaus lässt sich an der Siedlungserweiterung aus der Mitte des 20. Jhs. die Veränderung der Gebäude- und Sozialstruktur ablesen, die für die Gesamtanlage von Bedeutung ist. Die Fachwerkbauweise des 18./19. Jhs. sowie der 1950er Jahre gehen hier eine bemerkenswerte Verbindung ein.

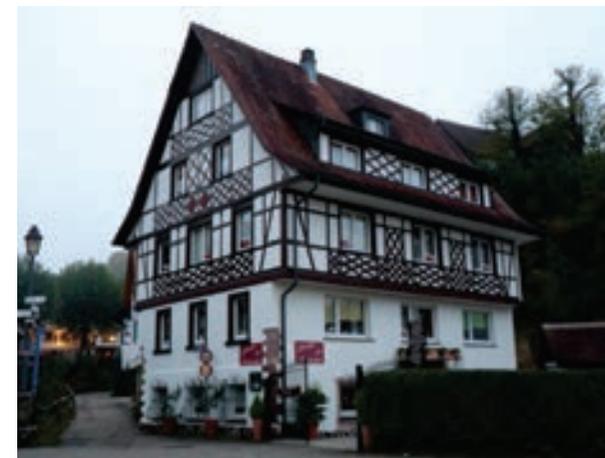
Ansicht von N

Königsrainstraße 1

Zweigeschossiges Wohn- und Geschäftshaus, hohes Kellergeschoss und erstes Obergeschoss massive Bauweise, weiß verputzt, darüber vorkragendes Obergeschoss und Giebel in Fachwerkbauweise mit aufwendigem, farbig gefasstem Fachwerk mit Rauten und Fünferkreuzen als Zierformen, Satteldach mit Traufkasten und Schleppegauben, Kernbau 19. Jh., Anfang 20. Jh. mit Fachwerkbau aufgestockt und ausgebaut, Anfang 21. Jh. Ausbau des Kellergeschosses zu Ladengeschäft.

Als eines der wenigen zweigeschossigen Gebäude in Sasbachwalden ist der zum Straßenverlauf schräggestellte, freistehende Bau ein markanter Bestandteil am Beginn der Königsrainstraße, wo die Straße "Im Winkel" abzweigt. Es ist ein Beispiel für die Herausbildung eines straßendorfartigen Ortskernes im 19. Jh. Mit seinen aufwendigen Zierformen veranschaulicht es die in Sasbachwalden besonders gepflegte Bautradition der Fachwerkhäuser und hat somit exemplarischen Wert für die Dorfentwicklung und Dorfgestalt.

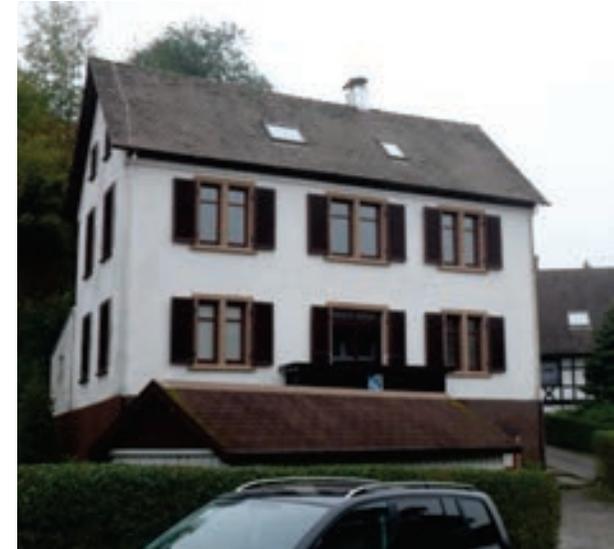
Ansicht von NO

Königsrainstraße 3 Rathaus

Dreigeschossiges, traufständiges ehem. Rathaus, heute Wohnhaus, massive Bauweise, verputzt mit farbig abgesetztem Erdgeschoss, Betonung der Mittelachse mit einer rundbogigen Zwillingsstoröffnung im Erdgeschoss, darüber mittiger Balkon im ersten Obergeschoss, Obergeschosse mit Zwillingsfenstern, Satteldach, 1857 erbaut.

Das ehem. Rathaus steht unterhalb der Abbruchkante des Kappelbergs und bildet vor sich einen kleinen Platzraum aus. Hier hatte sich im 19. Jh. mit für die Gemeinde bedeutenden Gebäuden wie dem gegenüberliegenden Gasthof "Rebstock" (nicht mehr erhalten) und dem Schulhaus auf dem Kappelberg ein kleines Dorfzentrum herausgebildet. Aus diesem Grund ist das ehem. Rathaus aus ortsbauhistorischen Gründen von Bedeutung und darüber hinaus ein Beispiel für Verwaltungsbauten des 19. Jhs.

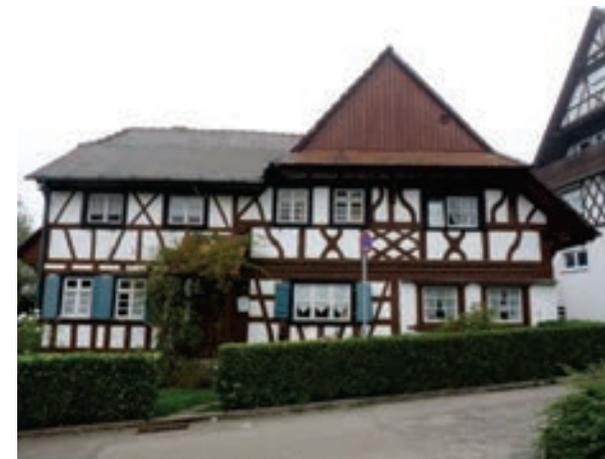
Königsrainstr. 6: fügt sich westlich an die Königsrainstr. 4 an und ist ein ein- bis zweigeschossiges, traufständiges Wohnhaus in Hanglage, massives Kellergeschoss aus unverputzten Bruchsteinen, darüber Obergeschoss, Kniestock und Giebel in Fachwerkbauweise, Giebel mit zwei Wetterdächern, Krüppelwalmdach, 18. Jh., spätere Veränderungen mit straßenseitiger Erweiterung des Giebelgeschosses zu einem zweiten Vollgeschoss sowie einem rückseitigen Anbau.

Das Gebäude ist ein für das Ortsbild typischer Fachwerkbau und hat aufgrund seines Baualters geschichtliche Bedeutung innerhalb der Gesamtanlage. Durch die Aufteilung des Wohnhauses in zwei Anwesen ist es ein Hinweis auf das Prinzip des Realerbteilungsrechts. Darüber hinaus ist es ein Beispiel für die Herausbildung eines straßendorfartigen Ortskernes, der im 19. Jh. entlang der Talstraße und ihren Ausfallstraßen wie der Königsrainstraße entstanden ist.

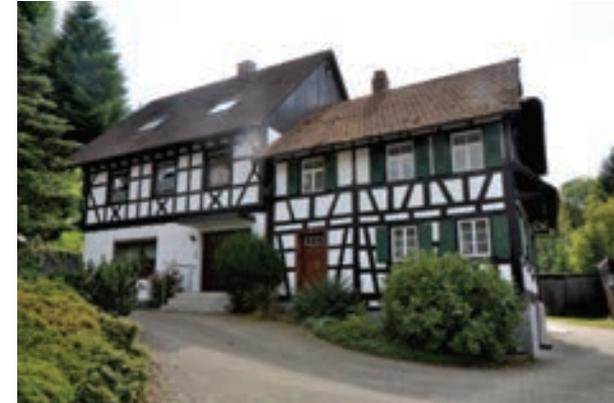
Königsrainstraße 7 Wohnhaus

Zweigeschossiges, giebelständiges Wohnhaus in Hanglage auf massivem, leicht vorspringendem Kellergeschoss, darüber Fachwerkkonstruktion, Giebel mit zwei Wetterdächern, Gebäude ist an nordöstlicher Seite über eine Eingangstreppe erschlossen, an westlicher Seite befindet sich eine teilweise verbretterte Laube; 19. Jh., der ehemalige Ökonomieteil wurde in den 1970er Jahren durch einen Neubau ersetzt.

Das Gebäude ist ein für das Ortsbild typischer Fachwerkbau und ein Beispiel für die Herausbildung eines straßendorfartigen Ortskernes, der im 19. Jh. entlang der Talstraße und ihren Ausfallstraßen wie der Königsrainstraße entstanden ist.

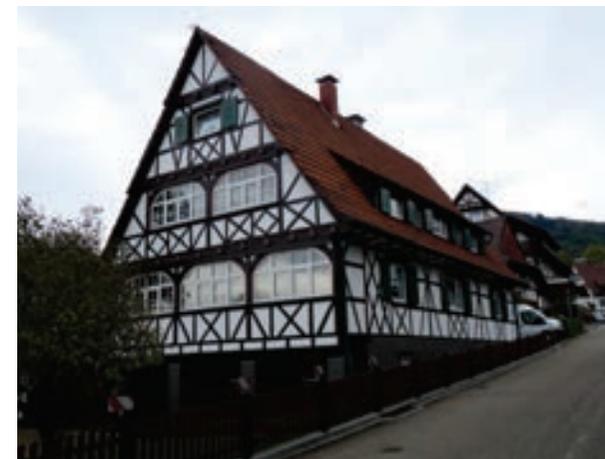
Königsrainstraße 8

Eingeschossiges, traufständiges Wohnhaus in Hanglage auf massivem, farbig abgesetztem Kellergeschoss, Obergeschoss und Giebel in Fachwerk mit Rauten und "Männern" als Zierelementen, Geschossunterteilung durch profilierte Holzgesimse mit farbig gefassten Konsolen, Gebäude ist hangaufwärts an der östlichen Schmalseite über eine überdachte, einläufige Treppe erschlossen, Satteldach mit Traufkasten und Schleppgauben, 1930er Jahre.

Es greift die bereits in den 1930er Jahren in Sasbachwalden gepflegte Bautradition der Fachwerkhäuser auf und hat somit exemplarischen Wert für die Dorfentwicklung und Dorfgestalt dieser Zeit. Das Gebäude ist Bestandteil der im Königsrainweg sehr intakt und geschlossen überlieferten Siedlungserweiterung und veranschaulicht die damit einhergehende Veränderung der Gebäude- und Sozialstruktur des nicht mehr vordergründig landwirtschaftlich geprägten Ortes.

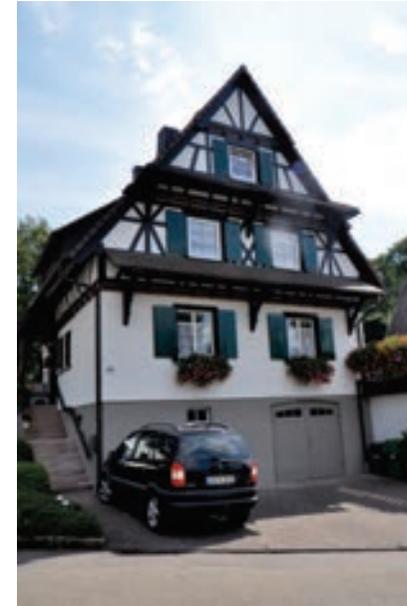
Königsrainstraße 11
Wohnhaus

Ein- bis zweigeschossiges giebelständiges Wohnhaus in Hanglage mit rückwärtigem, zum zweiten Vollgeschoss ausgebauten Giebelgeschoss, farbig abgesetztes Kellergeschoss mit Garagentor, Wohngeschoss weiß verputzt, Kniestock und Giebel in Fachwerk, Geschossunterteilung durch profilierte Holzgesimse, straßenseitiger Giebel mit zwei Wetterdächern, Gebäude ist an nordöstlicher Längsseite über zweiläufige, überdachte Treppe erschlossen, Satteldach mit Schleppegauben, 1950er Jahre.

Es greift die in den 1950er Jahren in Sasbachwalden besonders gepflegte Bautradition der Fachwerkhäuser auf und hat somit exemplarischen Wert für die Dorfentwicklung und Dorfgestalt dieser Zeit. Das Wohnhaus mit Garageneinbau veranschaulicht die zunehmende Automobilisierung und ist Bestandteil der im Königsrainweg sehr intakt und geschlossen überlieferten Siedlungserweiterung der 1950er Jahre und der damit einhergehenden Veränderung der Gebäude- und Sozialstruktur.

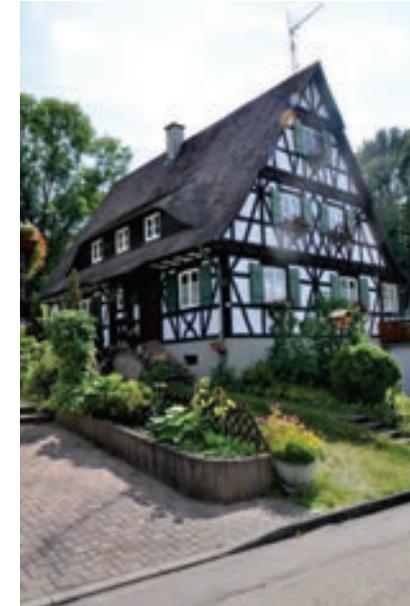
Königsrainstraße 13
Wohnhaus

Eingeschossiges, giebelständiges Wohnhaus in Hanglage auf massivem, farbig abgesetztem Kellergeschoss, darüber Obergeschoss und Giebel in Fachwerk mit geschweiften Andreaskreuzen, Rauten und "Männern" als Zierformen, Geschossunterteilung durch profilierte Holzgesimse, straßenseitiger Giebel mit zwei Wetterdächern, Erschließung an nordöstlicher Längsseite über einläufige, überdachte Treppe; 1930er Jahre, spätere Veränderungen durch Garagenanbau mit Terrassenaufbau an der südwestlichen Seite.

Es greift die in Sasbachwalden bereits in den 1930er Jahren gepflegte Bautradition der Fachwerkhäuser auf und hat somit exemplarischen Wert für die Dorfentwicklung und Dorfgestalt dieser Zeit. Das Gebäude ist Bestandteil der im Königsrainweg sehr intakt und geschlossen überlieferten Siedlungserweiterung und veranschaulicht die damit einhergehende Veränderung der Gebäude- und Sozialstruktur des nicht mehr vordergründig landwirtschaftlich geprägten Ortes.

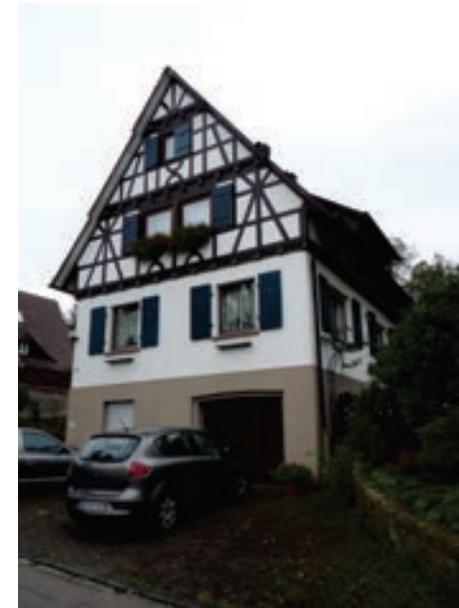
Königsrainstraße 15
Wohnhaus

Eingeschossiges giebelständiges Wohnhaus in Hanglage auf massivem, farbig abgesetztem Kellergeschoss mit Garagentor, Kellergeschoss und Obergeschoss verputzt, Kniestock und Giebel in Fachwerk mit geschweiften Andreaskreuzen und "Männern" als Zierformen, Geschossunterteilung durch profilierte Holzgesimse, Gebäude ist an der nordöstlichen Längsseite über eine einläufige, Treppe erschlossen, Satteldach mit Schleppgauben, 1950er Jahre.

Es greift die in den 1950er Jahren in Sasbachwalden besonders gepflegte Bautradition der Fachwerkhäuser auf und hat somit exemplarischen Wert für die Dorfentwicklung und Dorfgestalt dieser Zeit. Das Wohnhaus mit Garageneinbau veranschaulicht die zunehmende Automobilisierung und ist Bestandteil der im Königsrainweg sehr intakt und geschlossen überlieferten Siedlungserweiterungen der 1950er Jahre und der damit einhergehenden Veränderung der Gebäude- und Sozialstruktur des nicht mehr vordergründig landwirtschaftlich geprägten Ortes.

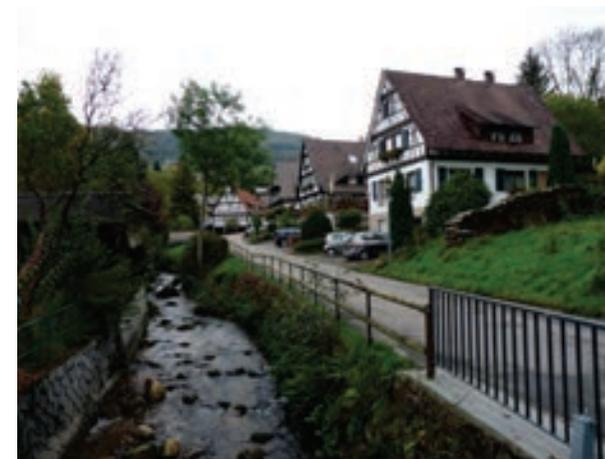
Sasbach Bachlauf

Der Wasserlauf Sasbach entspringt südöstlich der Ortschaft Sasbachwalden im Schönbüch und verläuft geschwungen durch den Ort hindurch, um dann hinter Sasbach kanalisiert zu werden. Innerhalb der Gesamtanlage hält er sich mit wechselndem Abstand südlich der Talstraße und quert lediglich die Königsrainstraße. Der unmittelbare Uferbereich ist bebaut mit Gebäuden der südlichen Talstraßenseite, der nördlichen Königsrainstraße und Engelweg 10.

Als Element der historischen Infrastruktur hatte der Sasbach vor allem seine Funktion im Brandschutz und der Brandbekämpfung. Zu Trinkwasserzwecken wurde er aufgrund seiner schlechten Wasserqualität nur in Notzeiten herangezogen. Von außerordentlich großer Bedeutung ist er hingegen als ortsbildprägendes Gewässer, das nicht nur den Verlauf der Hauptstraße mit vorgibt und damit auch die Grundgestalt des ehemaligen Straßendorfes, sondern auch den gesamten Ortskern durchzieht. Der Sasbach ist wichtig für die Ortsbau- und Heimatgeschichte von Sasbachwalden.

Sasbach, Ansicht auf Höhe der Kreuzung von Königsrainstraße und Engelweg

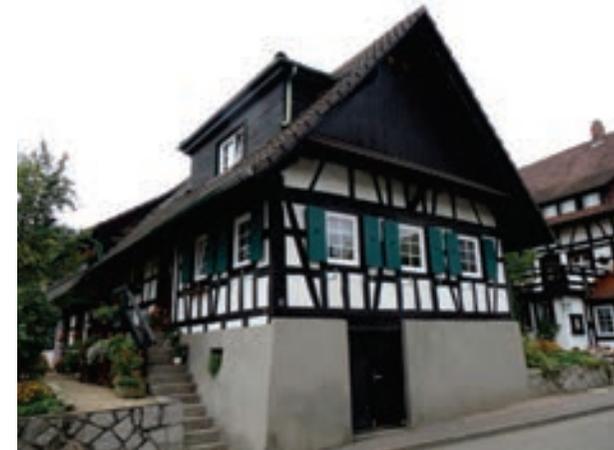
Talstraße 1
Einhaus

Eingeschossiges, giebelständiges ehem. Einhaus, heute Wohnhaus in Hanglage auf massivem, verputztem Sockel, Erdgeschoss mit Kniestock und Giebel als konstruktives Fachwerk ausgeführt, straßenseitig verbretterter Giebel mit Wetterdach, Gebäude ist an der westlichen Längsseite über eine einläufige Natursteintreppe erschlossen, Satteldach mit Schleppegauben; 19. Jh., Veränderungen durch den Einbau von breiten Schleppegauben sowie ein neues Wohnhaus, das an Stelle des ehemaligen rückseitigen Ökonomieteils errichtet worden ist.

Das ehem. Einhaus ist ein für das Ortsbild typischer Fachwerkbau und legt Zeugnis ab vom Bauen und Leben kleiner bis mittlerer Landwirtschaften im 19. Jh. Es veranschaulicht die Herausbildung eines straßendorfartigen Kerns im 19. Jh. und ist Bestandteil des von Fachwerkhäusern geprägten Erscheinungsbildes der Talstraße.
