Denkmalpflegerischer Werteplan Gesamtanlage Sasbachwalden Ortsmitte

Sasbachwalden, Ortenaukreis

Gesamtanlage gemäß § 19 DSchG

**DENKMALPFLEGERISCHER WERTEPLAN
GESAMTANLAGE Sasbachwalden**

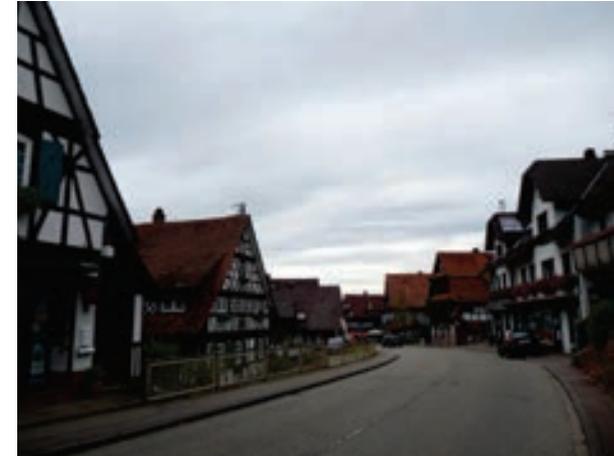
Talstraße 1-35
Straße

Die Talstraße verläuft in diesem Abschnitt von nordwestlicher in südöstliche Richtung und folgt der Topographie entsprechend dem tiefsten Teil der Gemarkung. Bebauung mit größtenteils giebelständigen, freistehenden Fachwerkbauten des 18. und 19. Jhs., darunter auch Gebäude aus Nachverdichtungen der 1950er Jahre. Neben Wohn- und Geschäftshäusern, zum Teil noch mit (ehem.) Ökonomie, gibt es mehrere historische und jüngere Gasthäuser. An südlicher Seite große, als Park genutzte Freifläche im Bereich von Talstraße 36.

In diesem Abschnitt der Talstraße lässt sich die Herausbildung eines straßendorfähnlichen Kerns im 19. Jh. ablesen. Die Talstraße ist die zentrale Verkehrsachse in Sasbachwalden, der besondere Bedeutung für die Gesamtanlage zukommt. Mit allen Veränderungen ist sie aufgrund ihrer hohen Dichte an stattlichen Fachwerkbauten bis heute der wichtigste und charakteristischste Straßenraum des Ortes.

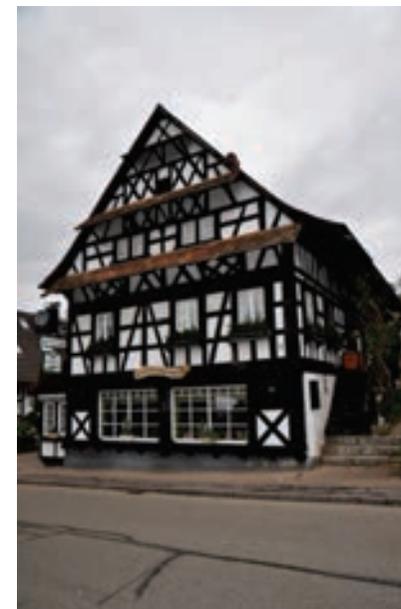
Talstraße 3
Wohn- und Geschäftshaus

Eingeschossiges, giebelständiges Wohnhaus in Hanglage auf hohem Kellergeschoss, über Kellergeschoss Fachwerkbauweise mit Kniestock und einfachen Zierformen, straßenseitiger Giebel mit drei Wetterdächern, an Rückseite freigelegtes, konstruktives Fachwerk, Erschließung an Längsseite über einläufige Holzterrasse, Satteldach mit Schlepplägen; am südlichen Eckständer 1763 datiert, Veränderungen des ehem. Ökonomiebereichs im Kellergeschoss durch Einbau eines Ladengeschäftes, das in den 1980er Jahren zum Gastronomiebetrieb ausgebaut worden ist. In dem Zusammenhang großflächige Durchfensterung zur Straßenseite mit jüngeren Fachwerkformen, Anbau eines Windfangs an der Nordwestseite sowie Erweiterung des Kellergeschosses durch eingeschossigen Anbau mit Balkonaufbau.

Das charakteristische, wenn auch in jüngerer Zeit veränderte Fachwerkgebäude ist ein wesentlicher Bestandteil für das von stattlichen Fachwerkhäusern geprägte Erscheinungsbild der Talstraße und ein frühes Dokument für die Herausbildung eines straßendorfähnlichen Kerns im späten 18. Jh.

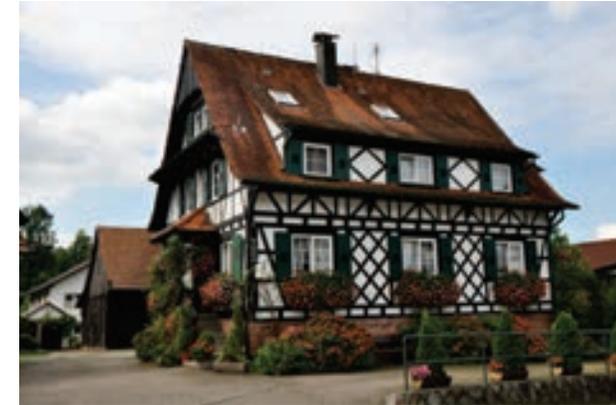
Talstraße 4
Gehöft

Eingeschossiges, traufständiges, leicht von der Straße zurückversetztes Wohnhaus auf massivem Kellergeschoss aus rotem Sandstein, Erdgeschoss, Kniestock und Giebel in Fachwerkbauweise mit Zierformen, Giebel mit Wetterdach und verbrettertem Dachspitz, Satteldach mit Schleppegauben, Erschließung an südöstlicher Schmalseite über einläufige, überdachte Treppe; am östlichen Eckständer 1933 datiert, an Rückseite nachträgliche Erweiterung durch teilweise verbretterten Laubengang; rückseitig zeitgleich errichteter Hofbereich mit winkelförmigem Ökonomiegebäude, z. T. verbrettert, teilweise Fachwerk.

Das geschlossen erhaltene Fachwerkgehöft greift die bereits in den 1930er Jahren gepflegte Bautradition der Fachwerkhäuser in Sasbachwalden auf und hat somit dokumentarischen Wert für die Dorfentwicklung und Dorfgestalt. Darüber hinaus ist es Bestandteil für das von stattlichen Fachwerkhäusern geprägte Erscheinungsbild der Talstraße und zeigt die frühe Verdichtung der Bebauung im vergangenen Jahrhundert.

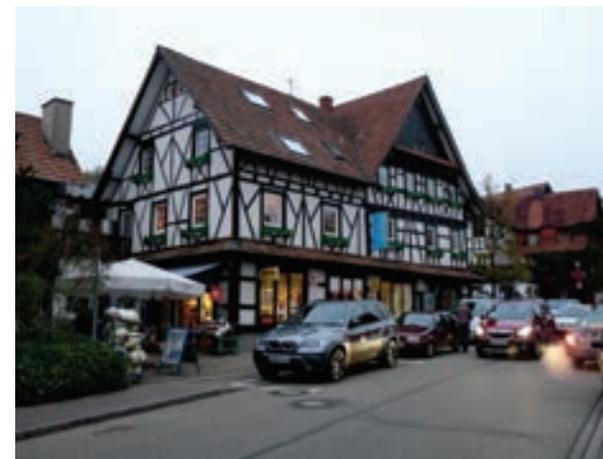
Talstraße 5 Wohnhaus

Ehem. Windeck'scher Meierhof, eingeschossiges, ehem. giebelständiges Einhaus, heutiges Wohn- und Geschäftshaus in Hanglage, Fachwerkbau mit Kniestock und aufwendigen Zierelementen, giebelständiger Kernbau mit verbrettertem Dachspitz und Traufkanten, Geschossunterteilung durch profilierte Holzgesimse, Satteldach; Kernbau 19. Jh., Anfang 20. Jh. durch traufständig anschließenden Fachwerkanbau mit Satteldach erweitert, in den 1970/80er Jahren Ausbau des Sockelgeschosses zu Ladengeschäft, der ehem. Ökonomieteil wurde modernisiert und verändert.

Das stattliche Fachwerkgebäude ist Bestandteil für das von Fachwerkhäusern geprägte Erscheinungsbild der Talstraße und ein Beispiel für die Herausbildung eines straßendorfähnlichen Kerns. Die zahlreichen Umbauten in Fachwerkbauweise aus unterschiedlichen Jahrzehnten sind ein besonders anschauliches Beispiel für die in Sasbachwalden gepflegte Bautradition der Fachwerkhäuser. Die verschiedenen, jeweils typischen Bauphasen des Anwesens haben somit exemplarischen Wert für die Dorfentwicklung und Dorfgestalt im 19. und 20. Jh.

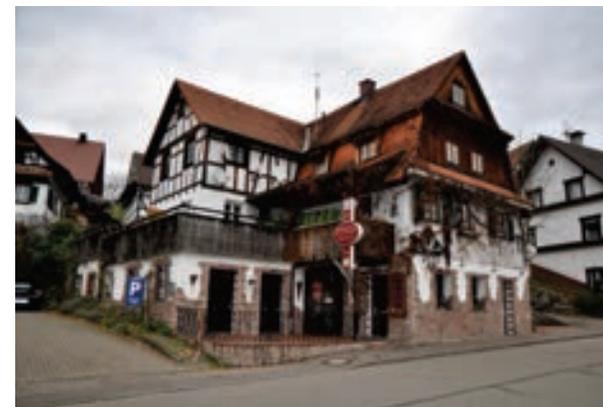
Talstraße 7 Wohnhaus

Eingeschossiges, giebelständiges Wohnhaus in Hanglage auf hohem, massivem Kellergeschoss, Wohnbereich mit konstruktivem Fachwerk, straßenseitig verbretterter Giebel mit zwei Wetterdächern, Mansarddach mit Schleppgauben; im Kern 1. H. 19. Jh., über Torbogen 1839 datiert, zu einem Ladengeschäft umgebautes Kellergeschoss wurde Ende des 20. Jhs. zum Gastronomiebereich ausgebaut und nach Nordwesten durch eingeschossigen Anbau erweitert, auf dem nachträglich ein Fachwerkbau mit Satteldach errichtet worden ist, der sich rechtwinkelig an das Hauptgebäude anschließt.

Das stark überformte Gebäude ist Bestandteil für das von Fachwerkhäusern geprägte Erscheinungsbild der Talstraße und ein Beispiel für die Herausbildung eines straßendorfähnlichen Kerns im 19. Jh.

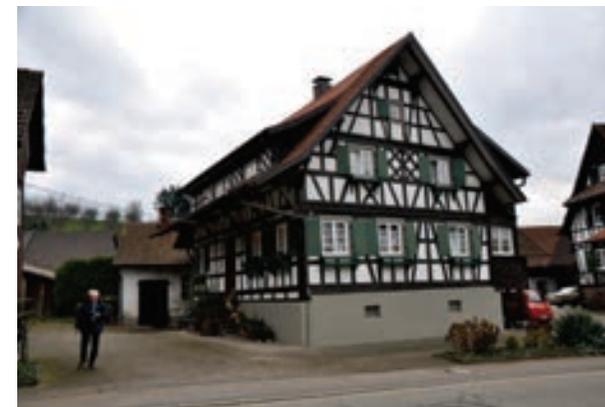
Talstraße 8
Wohnhaus

Eingeschossiges, giebelständiges Wohnhaus auf massivem Kellergeschoss, Fachwerkgebäude mit Kniestock und einfachen Zierelementen, Geschossunterteilung durch profilierte Holzgesimse, Gebäude ist an Ostseite über eine einläufige Sandsteintreppe erschlossen, an Westseite zweigeschossige, verbretterte Laube mit Schleppe, Satteldach; am nordwestlichen Eckständer 1818 datiert, nachträglicher Einbau von breiten Schleppegauben; an das Gebäude schließt an der Ostseite rechtwinkelig ein massiver Ökonomieanbau aus Bruchsteinen an, im Giebel und im Traufbereich verbrettert, Satteldach, 1. H. 20. Jh.

Das Fachwerkgebäude ist Bestandteil für das von stattlichen Fachwerkhäusern geprägte Erscheinungsbild der Talstraße und veranschaulicht die Herausbildung eines straßendorfähnlichen Kerns im 19. Jh. Mit seinem dazugehörigen Ökonomiegebäude ist es charakteristisch für die ehemals landwirtschaftlich geprägte Gebäude- und Sozialstruktur in Sasbachwalden.

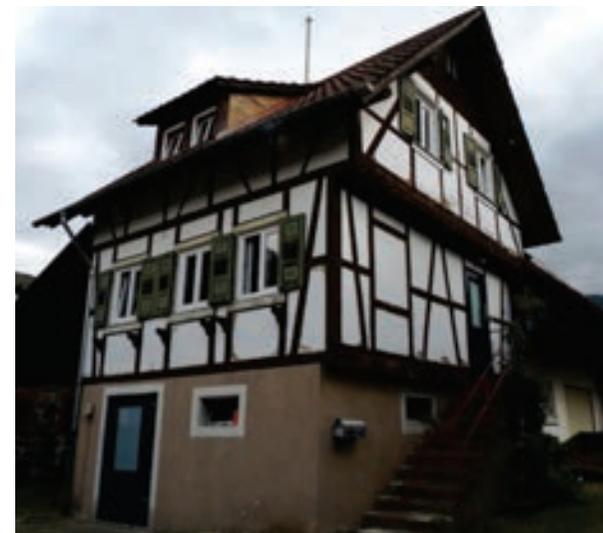
Talstraße 10
Wohnhaus

Eingeschossiges, von der Talstraße zurückversetztes Wohnhaus mit Kniestock auf hohem, massivem Kellergeschoss, konstruktives Fachwerk an Nordwest- und Südwestseite, vorkragende Geschosse an Südwestseite, wo das Gebäude über einläufige Sandsteintreppe erschlossen ist, an Nordostseite verputzt mit Quergiebel nach Südosten, an den ein verbretterter Anbau mit Schleppdach anschließt, im Kellergeschoss hofseitig rundbogige Türöffnung mit Sandsteingewände und rechteckige, Holzgerahmte Holztür, Satteldach mit Schleppgaube, 19. Jh.

Das von der Talstraße deutlich zurückversetzte Gebäude am Ortsrand von Sasbachwalden ist prägend für das kleine Areal am Dorfeingang mit deutlich einfacherer Bebauung und ein Hinweis auf die historische Sozialtopographie des Ortes.

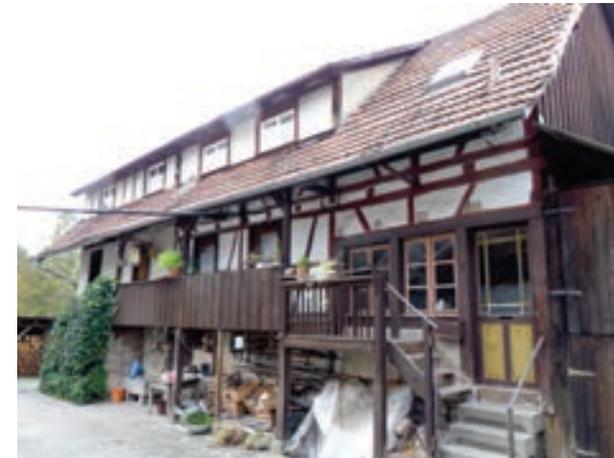
Talstraße 12
Wohnhaus

Eingeschossiges, von der Talstraße deutlich zurückversetztes Wohnhaus mit Ökonomieteil auf massivem Sockel, konstruktives Fachwerk, hofseitig Eingang über Laubengang zu Wohnteil und Werkstatt, Satteldach mit hofseitiger Schleppgaube, an Nordostseite verbretterter Anbau mit Schleppdach; 19. Jh., durch spätere kleinere An- und Umbauten geprägt.

Das von der Talstraße deutlich zurückversetzte Gebäude am Ortsrand von Sasbachwalden ist prägend für das kleine Areal am Dorfeingang mit deutlich einfacherer Bebauung und ein Hinweis auf die historische Sozialtopographie des Ortes.

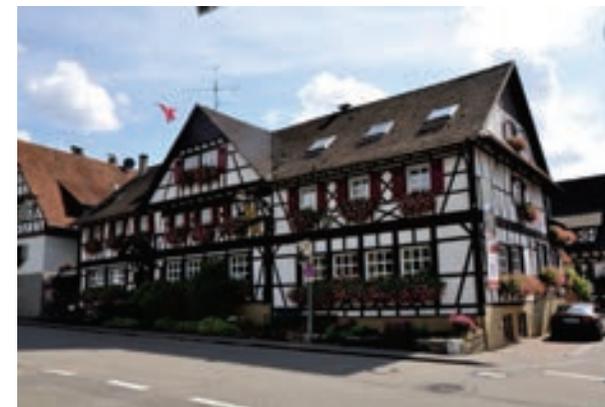
Talstraße 14
Gasthof, Engel

Traufständiges, zweigeschossiges Gasthaus Engel in Hanglage auf niedrigem, massivem Kellergeschoss, Fachwerk mit einfachen Zierformen, Geschossunterteilung durch umlaufendes, profiliertes Holzgesims, straßenseitig leicht vorkragendes Zwerchhaus mit Fachwerk und verbrettertem Dachspitz, vor der Straßenseite des Gebäudes zwei Brunnenröge von 1782 und 1811; im Kern 18. Jh., am Eckposten des Kernbaus 1761 datiert, umfassende Veränderungen in den 1960er Jahren und in den folgenden Jahrzehnten durch großflächige Durchfensterung im Erdgeschoss, Anbau der Zwerchhäuser sowie rückseitige Erweiterungen im Zuge eines Ausbaus der Gastwirtschaft.

Als eines der wenigen traufständigen Häuser ist das langgestreckte Fachwerkgebäude am Beginn der Talstraße ein markanter Bestandteil des von stattlichen Fachwerkhäusern geprägten Erscheinungsbildes der Talstraße. Als Gasthaus ist es ein Dokument für das Erstarren des Tourismus seit dem 19. Jh. sowie für die Entwicklung der Wirtshaus- und Gastkultur in Sasbachwalden und somit von ortsgeschichtlicher Bedeutung. Darüber hinaus veranschaulicht es die in Sasbachwalden gepflegte Bautradition der Fachwerkbauweise vom 18. Jh. bis in die jüngste Vergangenheit.

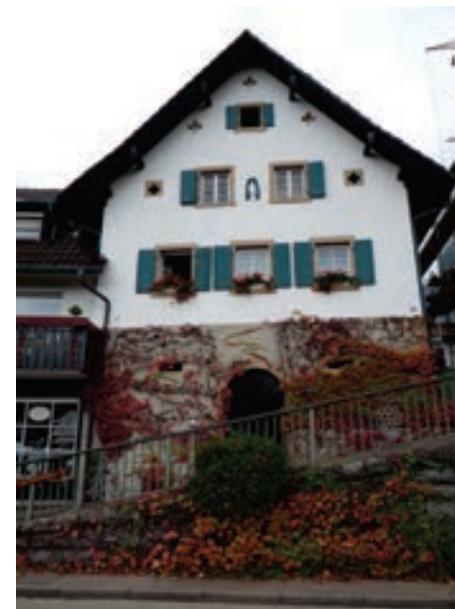
Talstraße 15
Wohnhaus

Eingeschossiges, giebelständiges Wohnhaus mit Kniestock in Hanglage auf sehr hohem Kellergeschoss mit leicht vorspringendem Natursteinsockel, massive Bauweise, verputzt, Fenster, Eingänge und Kellerluken mit farbig gefassten Natursteingewänden, Gebäude ist an der südöstlichen Längsseite über eine einläufige Treppe erschlossen, im Kellergeschoss straßenseitig großes, rundbogiges Tor und Kellerluken, im Giebel Nische mit Madonna sowie kreuzförmige Nischen, die teilweise mit Naturstein gefasst sind, Satteldach, über Kellertor 1876 datiert.

Das Wohnhaus ist ein Beispiel für die Herausbildung eines straßendorfähnlichen Kerns entlang der Talstraße im 19. Jh. und eines der wenigen Gebäude ohne späteren Ausbau von Giebel und Dachgeschoss in Fachwerkformen. Die Zierformen mit Nischen im Giebel sind Ausdruck der Volksfrömmigkeit in Sasbachwalden.

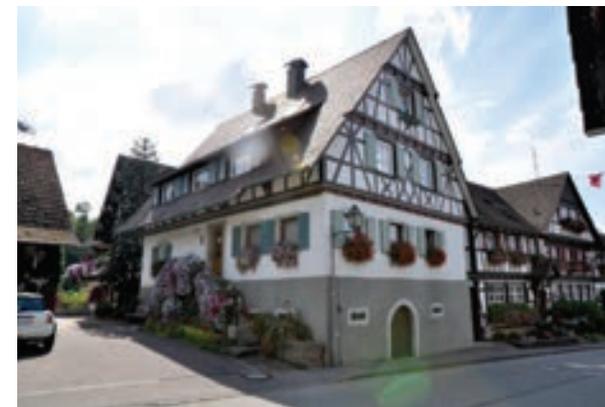
Talstraße 16
Wohnhaus

Eingeschossiges, giebelständiges Wohnhaus in Hanglage auf sehr hohem, massivem Kellergeschoss mit rundbogigem Kellertor, Keller und Erdgeschoss verputzt, leicht vorkragende Giebelgeschosse mit profilierten Gesimsen, Kniestock und Giebel in Fachwerkbauweise mit Rauten, geschweiften Andreaskreuzen und "Männern" als Zierformen, Erschließung an Ostseite über doppelläufige Sandsteintreppe, Satteldach mit Schlepplgaube; über Kellereingang 1889 bezeichnet, vermutlich zu Beginn des 20. Jh. mit verändertem Giebelgeschoss in Fachwerkformen ausgebaut; ein Brunnentrog mit der Jahreszahl 1866 befindet sich an der Ostseite des Gebäudes.

Das Wohnhaus ist ein Dokument für die Herausbildung eines straßendorfähnlichen Kerns entlang der Talstraße im 19. Jh. und Bestandteil für das von stattlichen Fachwerkhäusern geprägte Erscheinungsbild der Talstraße. Darüber hinaus hat es mit seinen zwei Bauphasen für die in Sasbachwalden gepflegte Bautradition der Fachwerkbauweise dokumentarischen Wert.

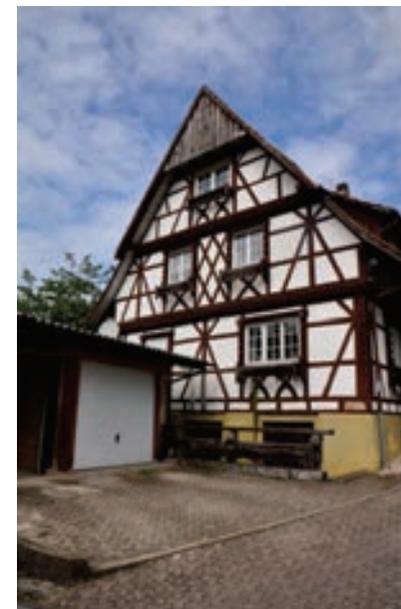
Talstraße 18

Talstraße 19

Zweigeschossiges, giebelständiges Wohn- und Wirtschaftsgebäude, im Erdgeschoss mit aufgenagelter Holzgliederung und Ladeneinbau, im ersten Geschoss verputzt, Kniestock und Giebel mit Zierfachwerk, im Giebel Unterteilung durch profilierte Gesimse, Satteldach mit Schleppegauben, im Kern 19. Jh., 1. H. 20. Jh. Ausbau des Dachgeschosses mit verändertem Giebel, in den 1960er Jahren umgebaut mit veränderten Fensterformen im ersten Geschoss, Erweiterung des Ladengeschäftes mit Metzgerei in den 1980er Jahren.

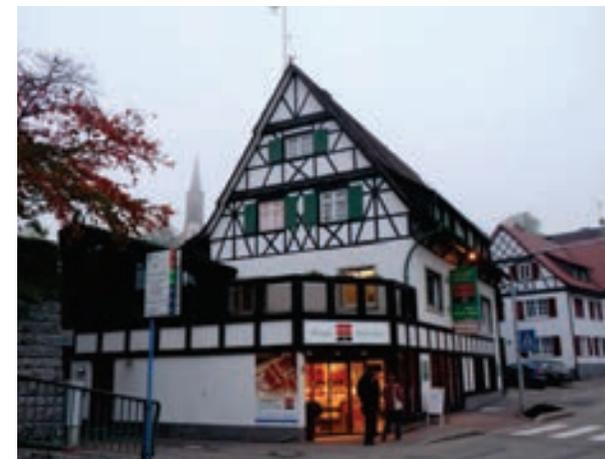
Ansicht von W

Talstraße 21 Wohnhaus

Zweigeschossiges, traufständiges Wohnhaus in Hanglage auf niedrigem, mit Natursteinplatten verkleidetem Kellergeschoss, Erdgeschoss und erstes Obergeschoss verputzt, Giebel mit leicht vorspringenden Geschossen und Zierfachwerk, seitlicher Eingang an Nordostseite, rückwärtig Laubengang, Satteldach mit Traufkasten und Schleppgauben, 19. Jh.

Das zweigeschossige Gebäude setzte sich ursprünglich aus der Talstraße 21 und 23 zusammen und wurde Anfang des 20. Jhs. im Zusammenhang mit dem Ausbau und dem veränderten Satteldachbau mit Quergiebel in zwei Anwesen geteilt.

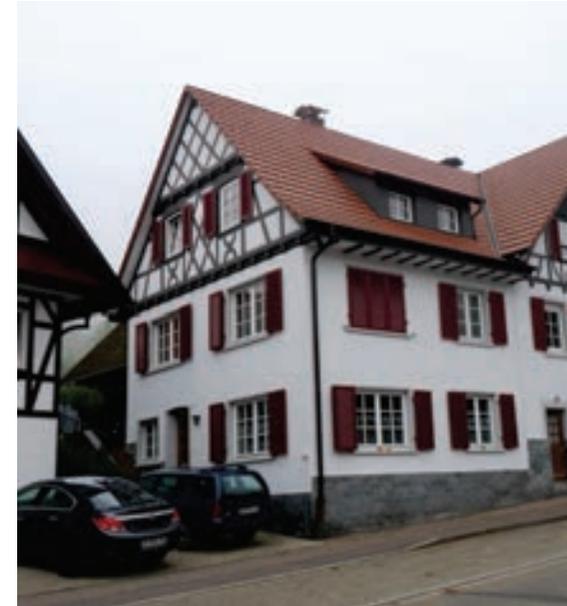
Ansicht von W

Talstraße 22
Wohnhaus

Eingeschossiges, giebelständiges Wohnhaus in leichter Hanglage auf massivem, leicht vorkragendem Kellergeschoss, Wohngeschoss, Kniestock und Giebel in Fachwerkbauweise mit Zierformen, Erschließung an der Westseite über zweiläufige Treppe aus rotem Sandstein, an rückwärtiger Hofseite zwei korbbogige, holzeingefasste Toreinfahrten im Kellersockel, Satteldach mit Schleppegauben; 19. Jh., am südwestlichen Eckständer 1822 datiert, in der 2. H. 20. Jh. Ausbau des straßenseitigen, ehemaligen Ökonomiebereichs als Ladengeschäft.

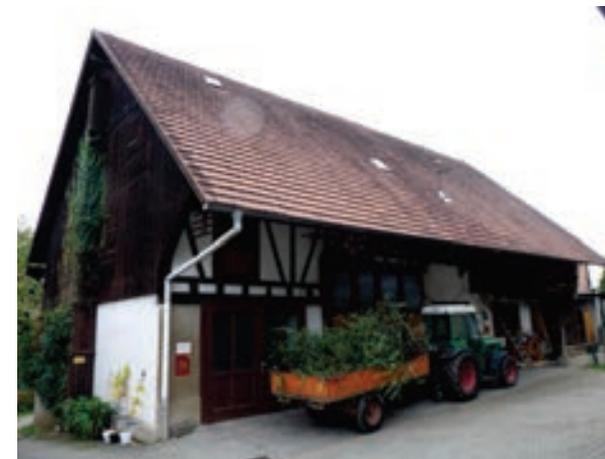
Ansicht von NO

Talstraße 23
Wohnhaus

Zweigeschossiges, giebelständiges Wohn- und Geschäftshaus in leichter Hanglage auf niedrigem Kellergeschoss, Erdgeschoss und erstes Obergeschoss verputzt, an Giebelseiten Fachwerk, Erschließung an Südwestseite über überdachte, einläufige Treppe; im Kern 19. Jh., Ausbau des Dachgeschosses mit Quergiebel Anfang des 20. Jhs., im Erdgeschoss späterer Ladeneinbau; rückseitig Scheunengebäude mit verbretterter Fassade und Satteldach.

Die heutigen Anwesen Talstraße 21 und 23 wurden vermutlich erst Anfang des 20. Jhs. im Zusammenhang mit dem Ausbau und dem veränderten Satteldachbau mit Quergiebel in zwei Anwesen geteilt. In dem Gebäude Talstraße 23 war bis in die 1980er Jahre die Milchzentrale des Ortes untergebracht.

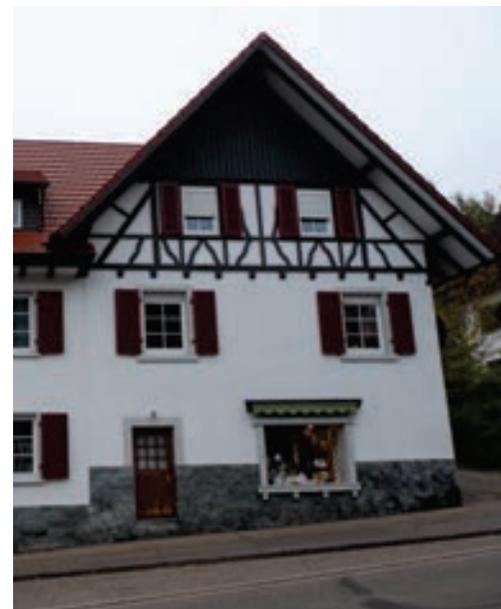
Ansicht von SW

Talstraße 26
Küferhaus

Ehem. Weinküferhaus, eingeschossiges und giebelständiges Gebäude auf niedrigem Kellersockel, mit Kniestock und Satteldach, Zierfachwerk mit Rauten und geschweiften Andreaskreuzen, giebelseitig Unterteilung durch profilierte Gesimse, segmentbogiger, holzeingefasster Kellereingang an rückwärtiger Seite, an Nordwestseite überdachter, ebenerdiger Eingang und verbretterter Anbau mit Walmdach, im Keller befindet sich noch die originale Deckenausfachung der Erbauungszeit; am östlichen Eckständer 1754 datiert, vermutlich in der 1. H. 20. Jhs. Dachausbau mit breiter Schleppegaube.

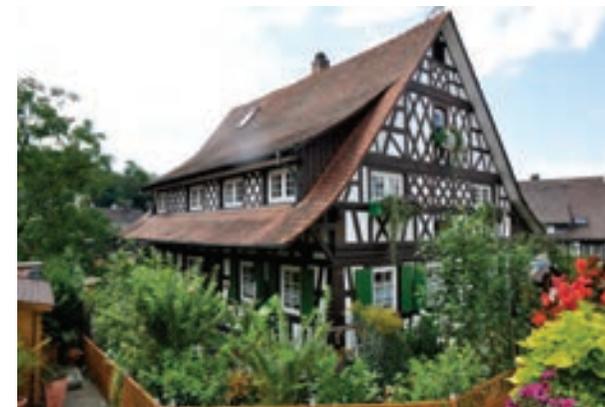
Ansicht von NO

Talstraße 28

Eingeschossiges, giebelständiges Wohn- und Geschäftshaus auf niedrigem Kellersockel, im Erdgeschoss verputzt, im Giebel Zierfachwerk mit Rauten, "Männern" und geschweiften Andreaskreuzen, leicht vorspringende Giebelgeschosse mit profiliertem Konsolgesims, Satteldach mit Schleppegauben, an Nordwestseite in Teilen verbretterter Laubenanbau, 1950er Jahre, in den 1980er Jahren Ladeneinbau mit Apotheke.

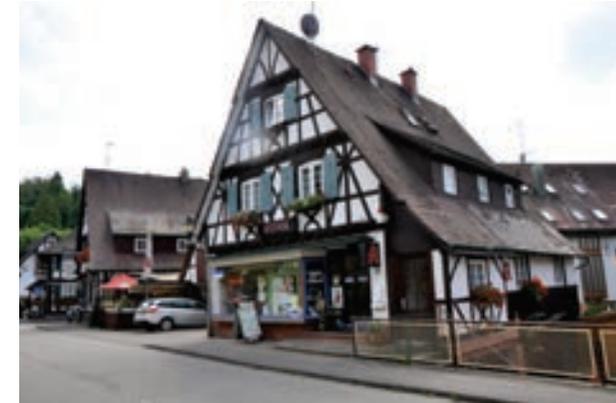
Ansicht von NO

Talstraße 28 (neben)
Ökonomiegebäude

Eingeschossiges, giebelständiges Wohn- und Geschäftshaus auf niedrigem Kellersockel, im Erdgeschoss verputzt, im Giebel Zierfachwerk mit Rauten, "Männern" und geschweiften Andreaskreuzen, leicht vorspringende Giebelgeschosse mit profiliertem Konsolgesims, Satteldach mit Schleppegauben, an Nordwestseite in Teilen verbretterter Laubenanbau, 1950er Jahre, in den 1980er Jahren Ladeneinbau mit Apotheke; erhaltenswert ist ebenfalls der rechtwinklig anschließende Fachwerkanbau mit Satteldach.

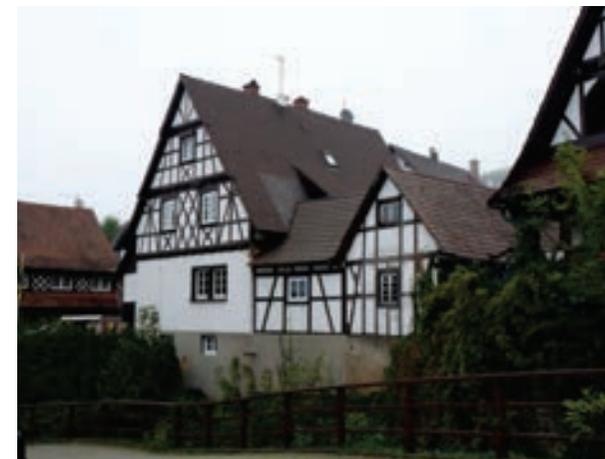
Wohnhaus mit Ökonomie, Rückansicht von SW

Talstraße 29
Wohnhaus

Eingeschossiges, traufständiges Wohnhaus in Hanglage auf hohem Kellergeschoss mit rundbogigem Kellertor, hangaufwärts anschließender Ökonomieteil, heute zu Wohnzwecken ausgebaut, massive Bauweise, verputzt, im Kniestock verbrettert, Gebäude ist straßenseitig über eine einläufige Holzterrasse erschlossen, Wohnteil mit Satteldach, Ökonomieteil mit Krüppelwalmdach, 19. Jh., über Kellertor 1840 datiert, Veränderungen durch Ausbau des Dachgeschosses mit breiter Schleppegaube.

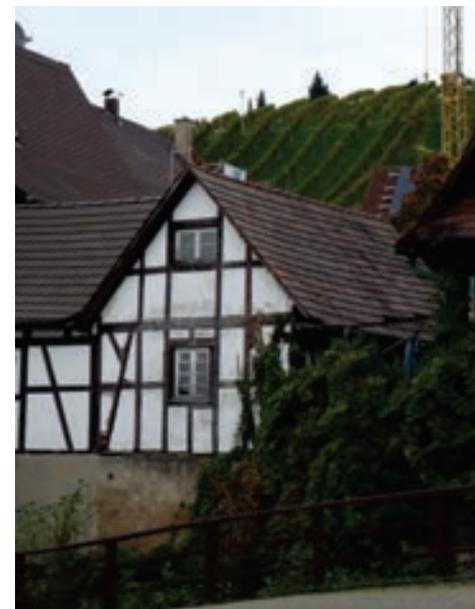
Rückansicht von W

Talstraße 32
Gasthof, Sonne

Zweigeschossiges Gasthaus, sog. Sonne, über niedrigem, massivem Sockel, Fachwerkkonstruktion mit umlaufendem, farbig gefasstem, profiliertem Band, der überdachte Eingang mit Wirtshausausleger ist über eine einläufige Sandsteintreppe erschlossen, Walmdach; im Kern 18. Jh., am Kellereingang 1813 datiert, am Eckpfosten 1814 datiert, 1980 durch einen zweigeschossigen Anbau in Fachwerk mit Walmdach erweitert.

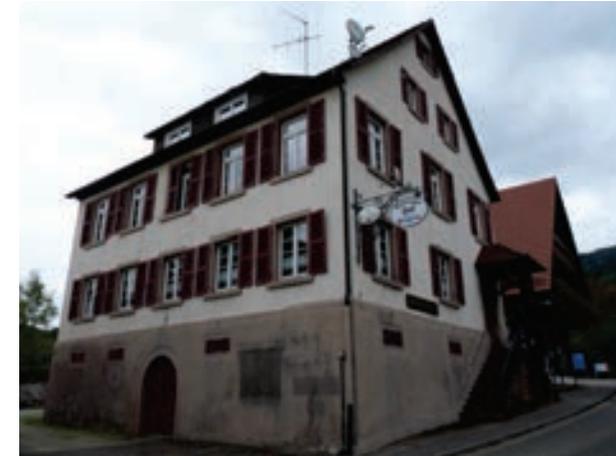
Ansicht von S

Talstraße 33-55
Straße

Die Talstraße überquert in diesem Abschnitt den Brandbach und knickt in südöstliche Richtung ab, indem sie der Topographie entsprechend dem tiefsten Teil der Gemarkung folgt. War dieser Abschnitt bis Ende des 19. Jhs. eine Verbindungslinie von weitverstreuten Einzelhöfen, so gewann sie durch die schrittweise erfolgte Siedlungserweiterung mit einer Reihe giebelständiger Wohnhäuser vom Anfang bis Mitte des 20. Jhs. in Richtung des Gewanns "Höfen" und ihrem Ausbau als Verbindungsweg zur Schwarzwaldhochstraße an Bedeutung.

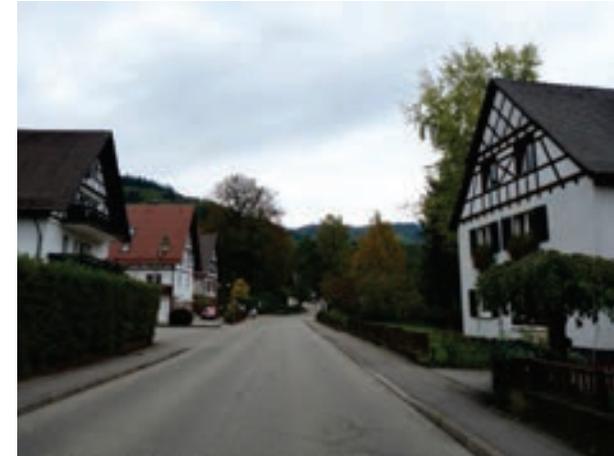
Talstraße, südöstlicher Abschnitt

Talstraße 36
Gasthaus

Zweigeschossiger Gasthof in markanter Hanglage über niedrigem Kellergeschoss, traufseitig zur Straße ausgerichtet, massive Bauweise, verputzt, umlaufendes Geschossgesims zum ersten Obergeschoss, dort verdachte Fenster, Ausleger an Nordostecke, Satteldach mit Schleppegaben; 19. Jh., umfassende Erweiterung durch rechtwinkelig anschließenden, dreigeschossigen Anbau aus den 1950/60er Jahren, Ausbau der Wirtsstube und veränderte Fenstergliederung und Holzverkleidung im Erdgeschoss Ende 19. Jh.

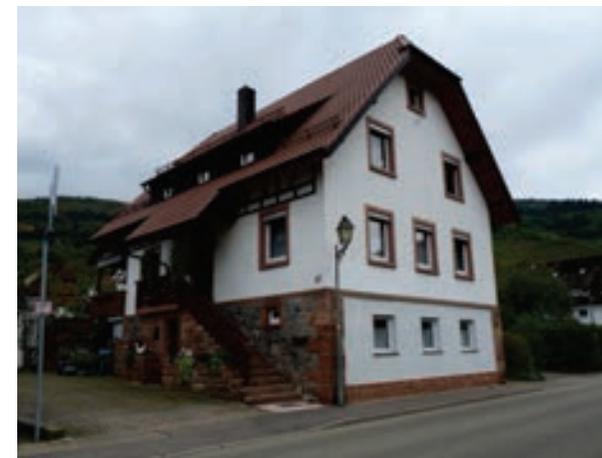
Ansicht von W

Talstraße 42
Wohnhaus

Mehrteiliger Gebäudekomplex in Fachwerkbauweise; zweigeschossiges Gebäude auf niedrigem, massivem Kellersockel, darüber leicht vorkragende Geschosse in Fachwerkbauweise mit "Männern" als Zierformen, Laubengang an Nordwestseite, Satteldach mit Schleppegauben und Traufkasten; an Gebäude anschließende eingeschossige Zwerchhäuser mit Wetterdächern an Nordwest- und Südostseite; frühes 20. Jh., südwestlicher Anbau mit reduzierten Fachwerkformen aus den 1970/80er Jahren, Veränderungen an Nordostseite durch Windfang mit Balkonaufbau und Stellplatzüberdachung mit Schwalbenschwanzdach.

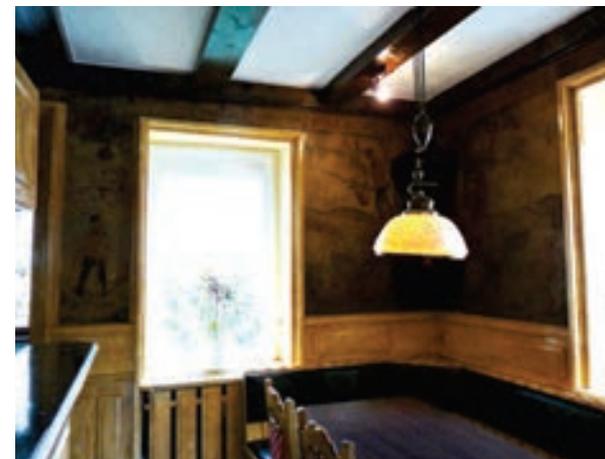
Wandbilder 1-3: Ein junger Bub mit Palmwedel, ein Mann opfert einen Kirschbaum, Frau bei der Kirschernte

In der Gaststube des Gasthauses Gaishöll befindet sich ein Zyklus von Wandbildern, die 1936 von Conrad Kayser geschaffen wurden, einem an der Kunstakademie in Karlsruhe ausgebildeten Maler.

Das Gasthaus ist eines der zahlreichen Wirtshausneubauten, die im 19. Jh. vermehrt im östlichen Abschnitt der Talstraße entstanden sind und ein Beispiel für das Erstarken des Tourismus seit dem 19. Jh. sowie der Wirtshaus- und Gastkultur in Sasbachwalden. Darüber hinaus besitzt es mit seinem Bilderzyklus aus künstlerischen sowie heimatgeschichtlichen Gründen dokumentarischen Wert.

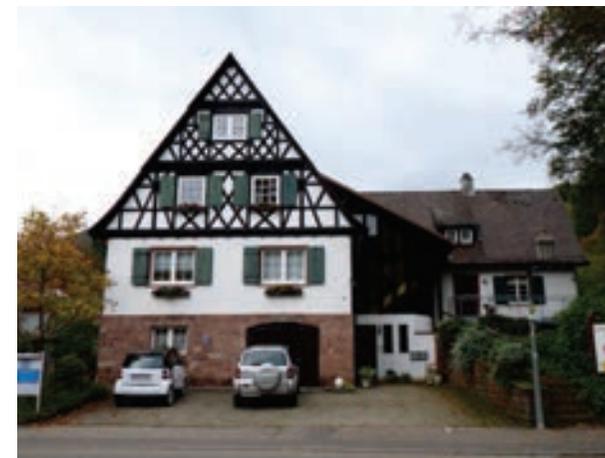
Ansicht von SW

Talstraße 54
Wohnhaus

Wohnhaus, zweigeschossiger Traufseitbau mit Satteldach und teilweise freigelegtem Fachwerk sowie jeweils zwei Fensterachsen auf Giebel- und Traufseite, frühes 20. Jh.; fügt sich als orthogonaler Erweiterungsbau unterhalb der Hangkante an Talstraße 56.

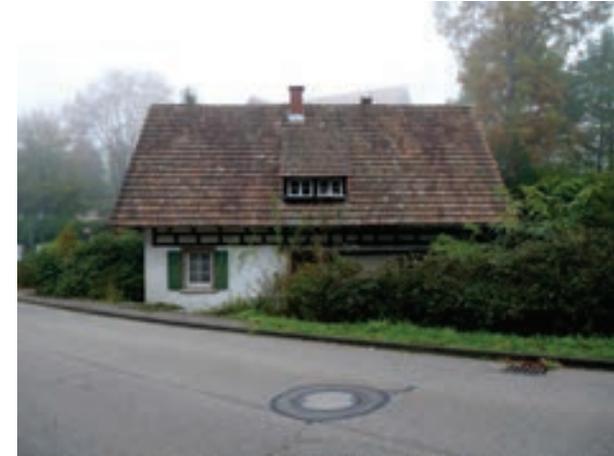
Ansicht von SW

Talstraße 56

Gebäudekomplex, bestehend aus Talstraße 56 und späterem Erweiterungsbau der Talstraße 54 sowie einem Anbau aus den 1990er Jahren; das Kerngebäude Talstraße 56 ist ein eingeschossiges, giebelständiges Wohnhaus mit Kniestock, massiver Sockel mit Kellereingang, verputztes Erdgeschoss, leicht vorkragendes Giebelgeschoss mit Sichtfachwerk und Vorstößen, verbretterter Dachspitz, Satteldach mit Schleppegauben; 19. Jahrhundert, vermutlich Mitte des 19. Jhs. aufgestockt.

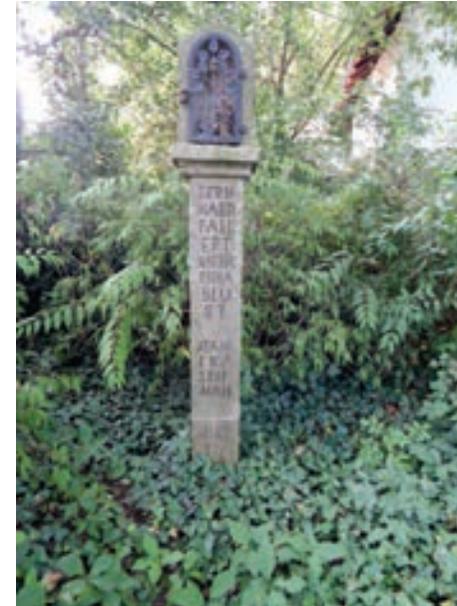
Ansicht von O

Villié Morgon Platz (neben)
Bildstock

Bildstock aus Sandstein, Laterne mit rundbogiger Nische und geschmiedetem Metalltörchen, gerader, rechteckiger Schaft mit Inschrift und Datierung BERN/HARD/FALL/ERT/KATH/ARINA/BLU/ST/FRANS/IKA/LEH/MAN/1837.
